## ELABORAT O PROCENI STANJA OBJEKTA

OPŠTINA VRBAS

OŠ "Petar Petrović Njegoš"

Vrbas, Ul. Palih Boraca br. 34

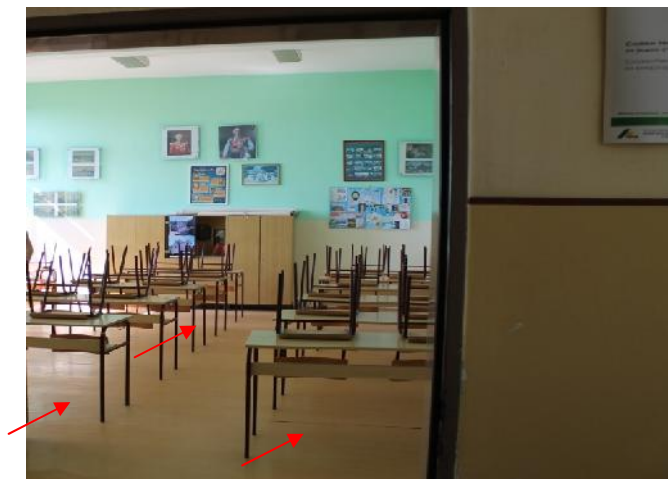
*Slika 1 – Oštećenja na podu (u ionici istorije) (foto 1)*

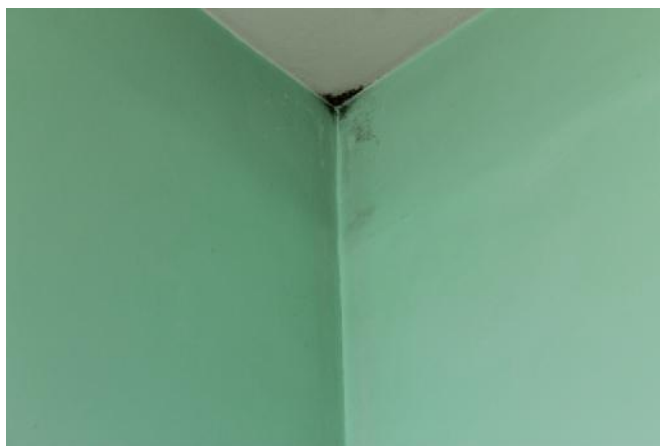
*Slika 2 – Pojava kondenzacije na spoju spoljašnjih zidova u osi “A” i osi “5” i tavanice (u ionici istorije) (foto 2)*

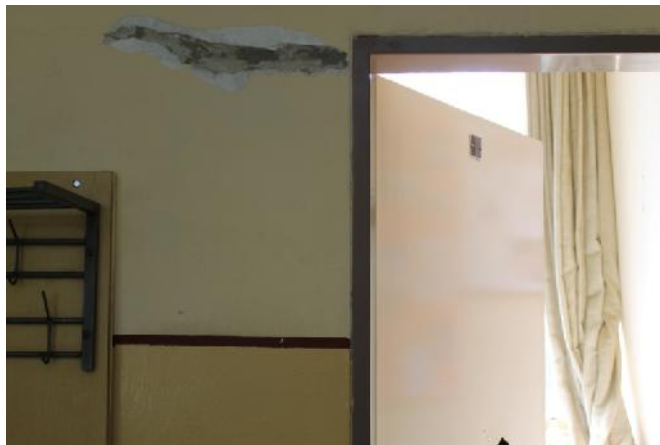
*Slika 7 – Pukotina u uglu vrata po celoj širini zida (zid u osi “4”) (pomoćni kabinet) (foto 7)*

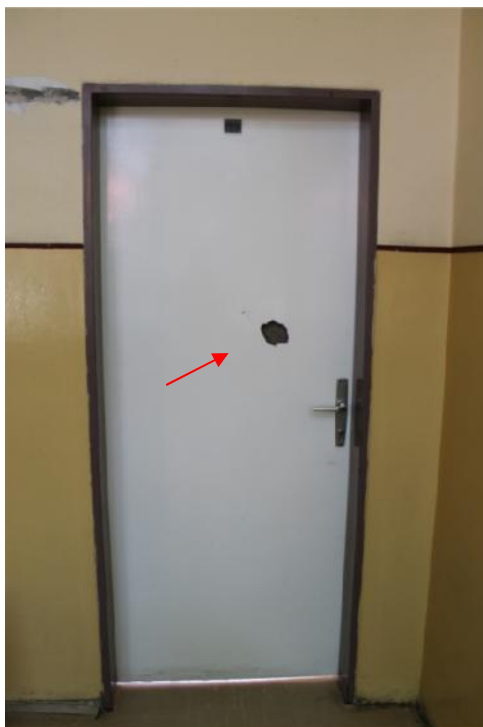
*Slika 9 – Pukotina u uglu vrata po celoj širini zida (zid u osi “4”) i rupa na vratima (pomo ni kabinet) (foto 14)*

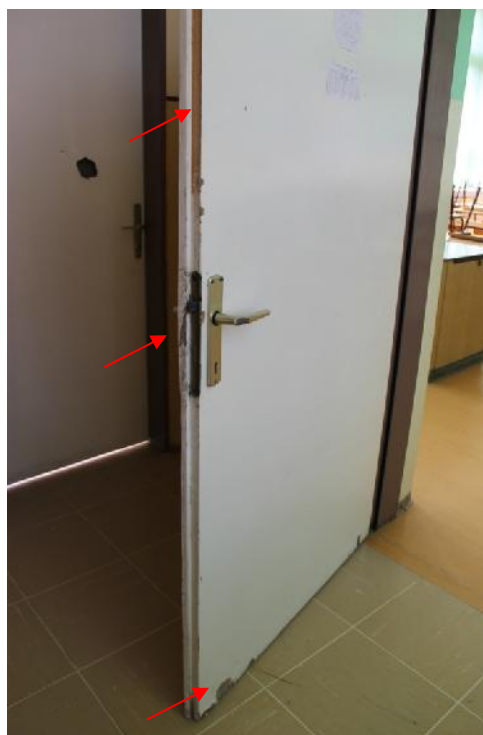
*Slika 10 – Ošte ena vrata (u ionica istorije) (foto 15)*

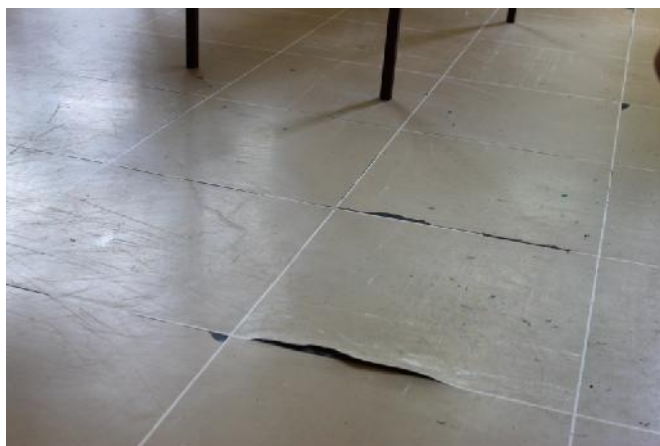
*Slika 13 – Oštećenje podne ploče (u ionica) (foto 18)*

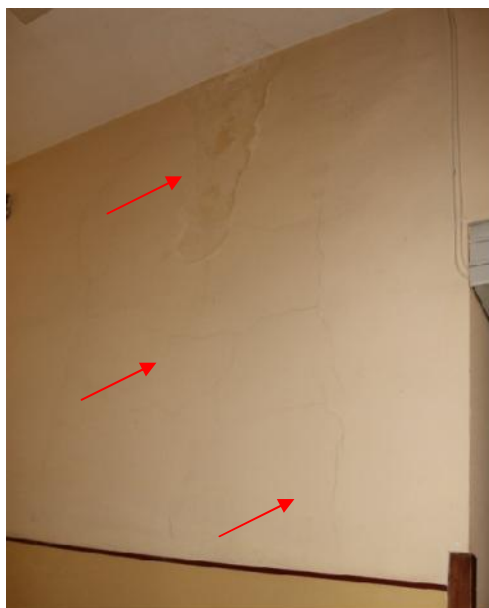
*Slika 20 – Mrežaste pukotine na zidu u osi “5” između osa “K” i “L” (foto 27)*

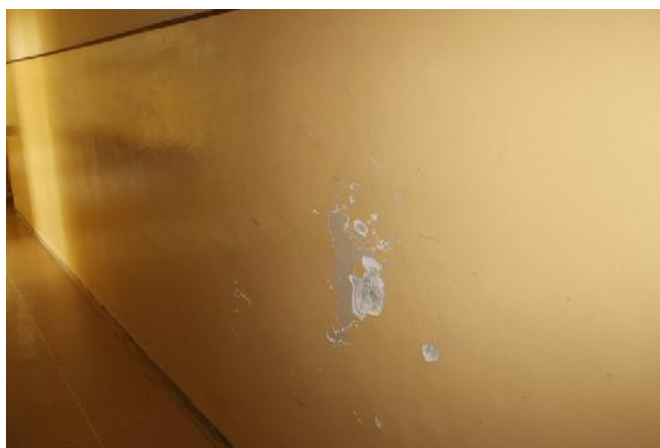
*Slika 21 – Oštećenje površinskog sloja i otpadanje maltera u zidu u osi “5” između osa “J” i “K” (foto 28)*

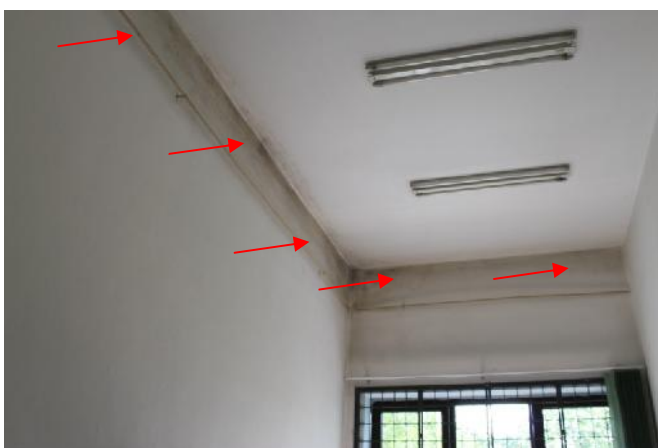
*Slika 27 – Pojava kondenzata na spoju spoljašnjih zidova u osi “Q” i osi “I” i tavanice  
(pomoćni kabinet) (foto 35)*

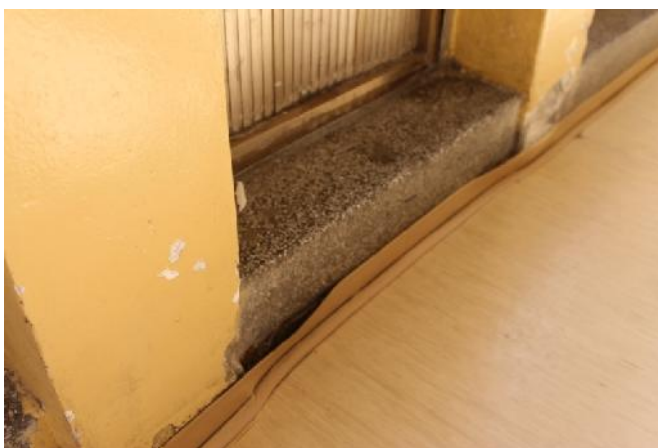
*Slika 28 – Oštećenje lajsne između zida u osi “3” i podne obloge (foto 39)*

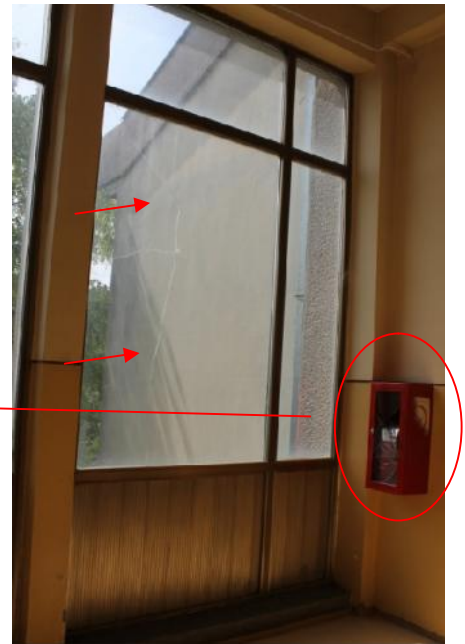
*Slika 30 – Oštećeno staklo prozora u osi “3” između osa “Q” i “R” (foto 38)*

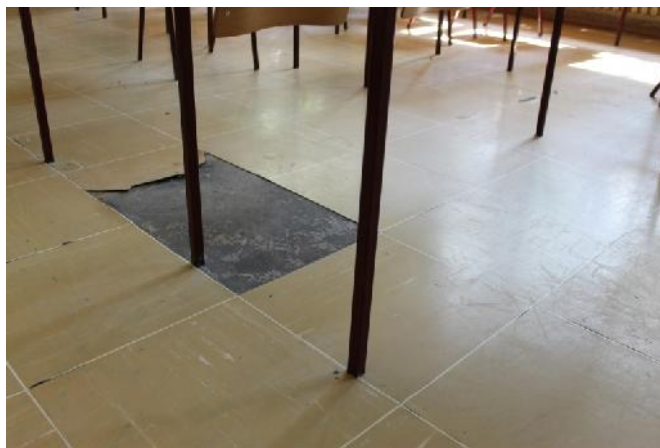
*Slika 31 – Oštećen pod (u ionici) (foto 40)*

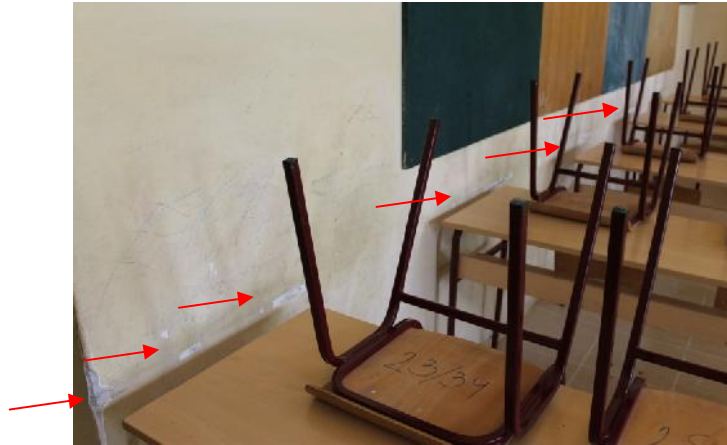
*Slika 32 – Oštećen zid u osi “4” između osa “M” i “P” – rupe od udaraca klupa (u ionica) (foto 41)*

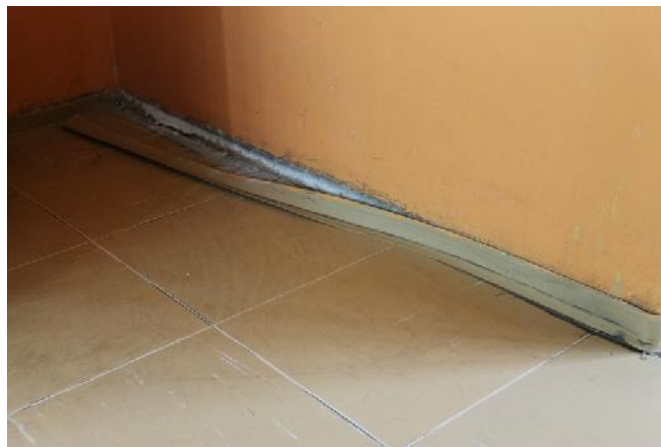
*Slika 40 – Oštećenje laka izmeću zida u osi “6” i podne obloge  
(u ionica engleskog jezika) (foto 50)*

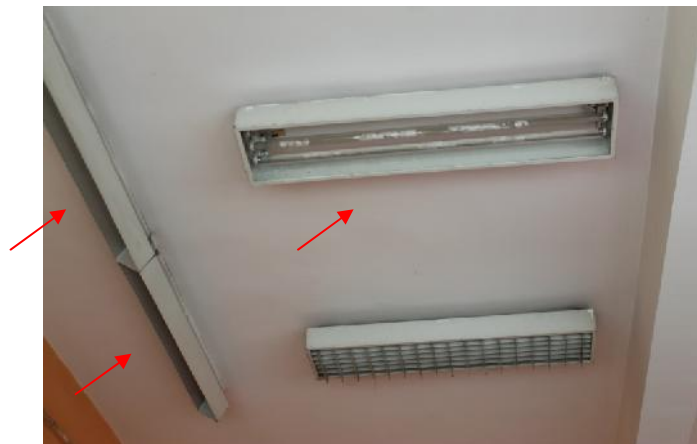
Slika 41 – Ošte ene lampe sa neonkama (u ionica engleskog jezika) (foto 52)

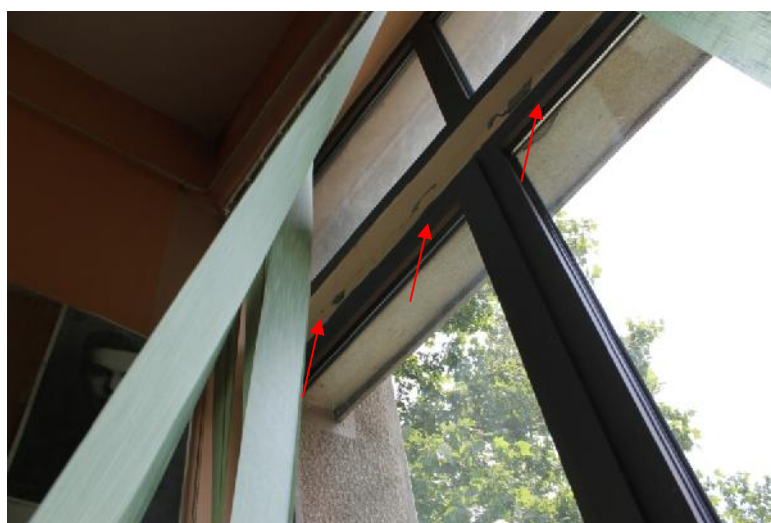
*Slika 46 – Pojava kondenza i odlamanje maltera na horizontalnoj gredi između u prozora u osi “3” između u osa “X” i “Z”(u ionica srpskog jezika) (foto 55)*

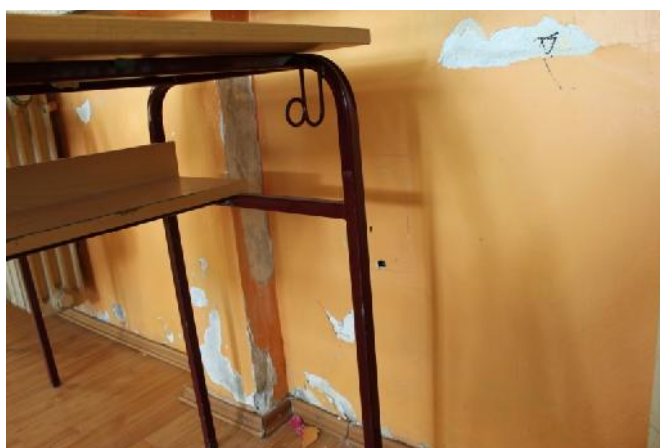
*Slika 48 – Oštećenje površinskog sloja i otpadanje maltera u zidu u osi “7” izme u osa “Z” i “Š”(u ionica srpskog jezika)(foto 59)*

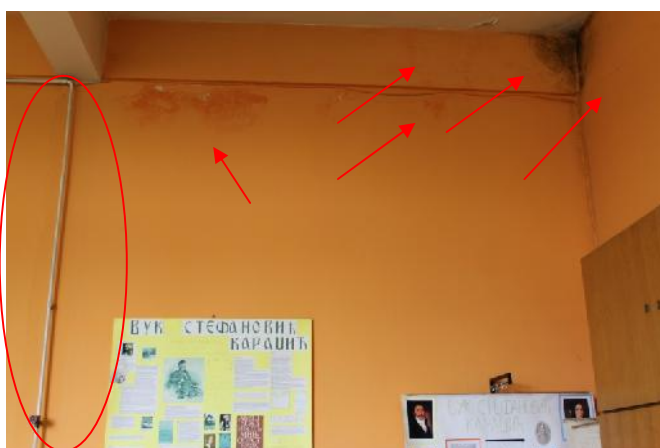
*Slika 49 – Pojava kondenza na spoju spoljašnjih zidova u osi “Š” i osi “7” i tavanice; pojava vlage u zidu u osi “7” izme u osa “Z” i “Š”; pojava vertikalnih prslina na mestu stubova i horizontalnih prslina u nivou grede u osi “Š” (u ionica srpskog jezika) (foto 61)*

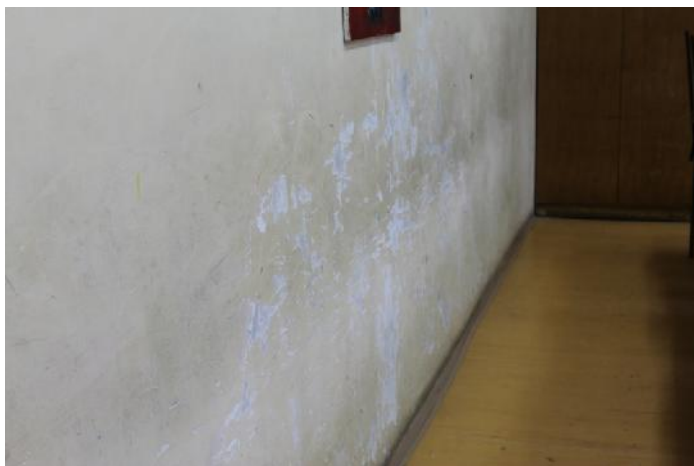
*Slika 59 – Oštećenje površinskog sloja zida u osi “Q” između osa “8” i “10” (u ionica likovnog) (foto 76)*

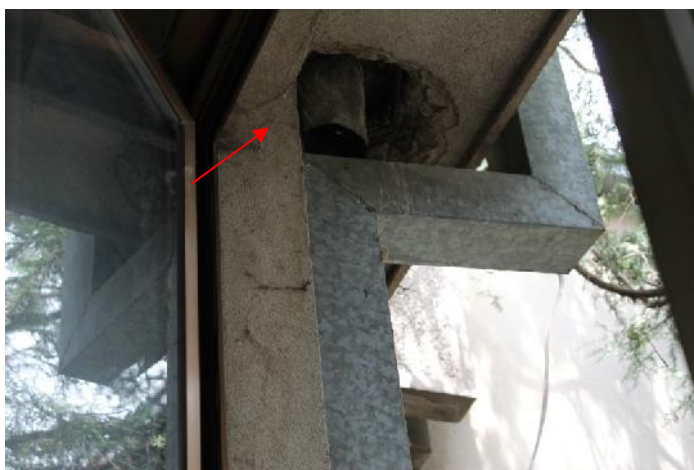
*Slika 60 – Detalj prekida olu ne vertikale (koja više nije u funkciji) i postavljanje novog oluka – slabo mesto u konstrukciji (u ionica likovnog) (foto 77)*

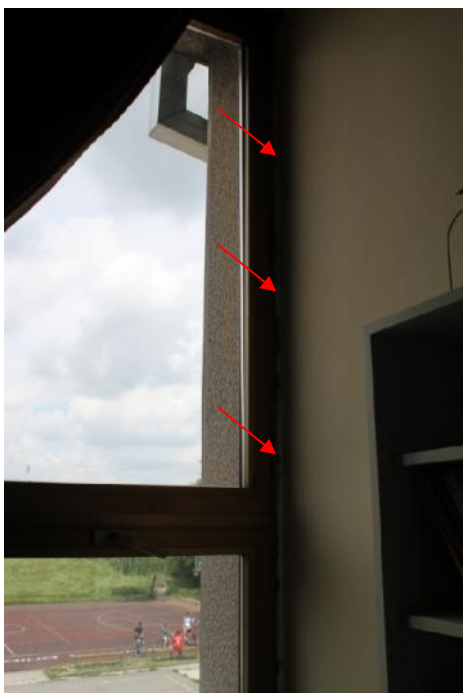
*Slika 66 – Pojava kondenza na zidu u osi “X” po celoj visini prostorije (kabinet hemije) (foto 84)*

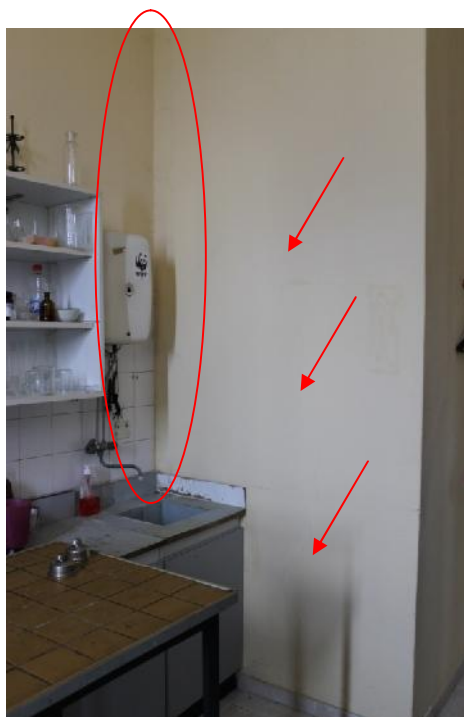
*Slika 68 – Vertikalne prsline po celoj visini prostorije na zidu i vertikalna prslina na mestu susticanja sa zidom u osi “X” (kabinet hemije) (foto 87)*

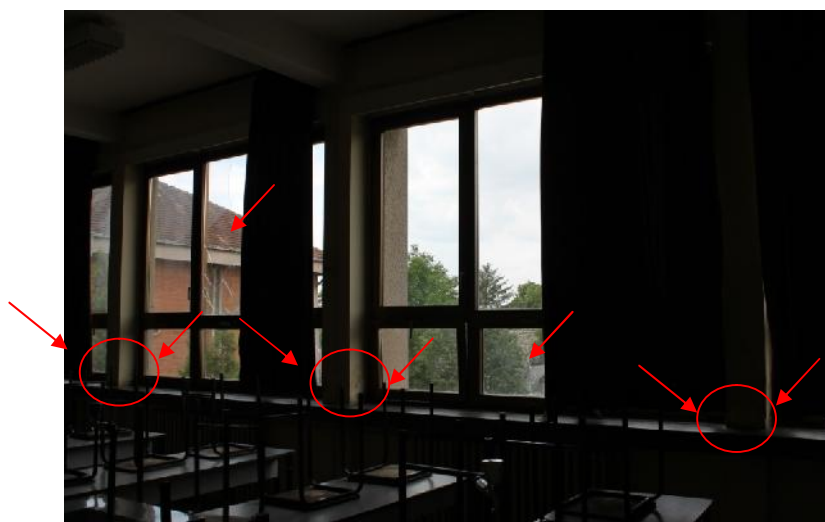
*Slika 70 – Pojava vlage na svim stubovima u osi “13” kod donje ivice prozora i oštećenja stakla prozora u svim poljima (u ionica hemije) (foto 95)*

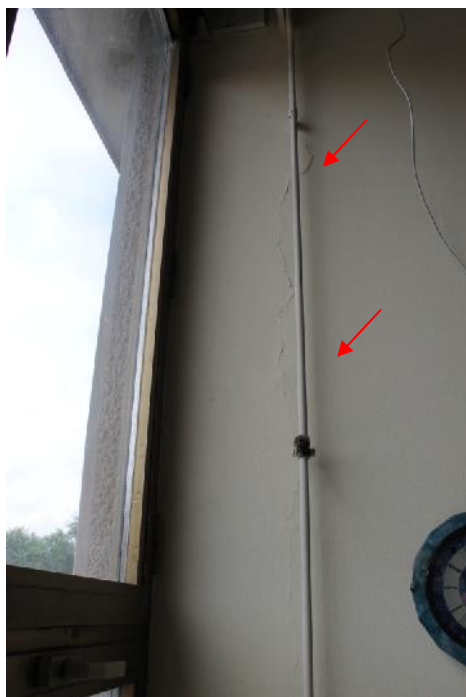
*Slika 71 – Vertikalna prslina na zidu u osi “W” na mestu ukrstanja sa osom “13” (u ionica hemije) (foto 97)*

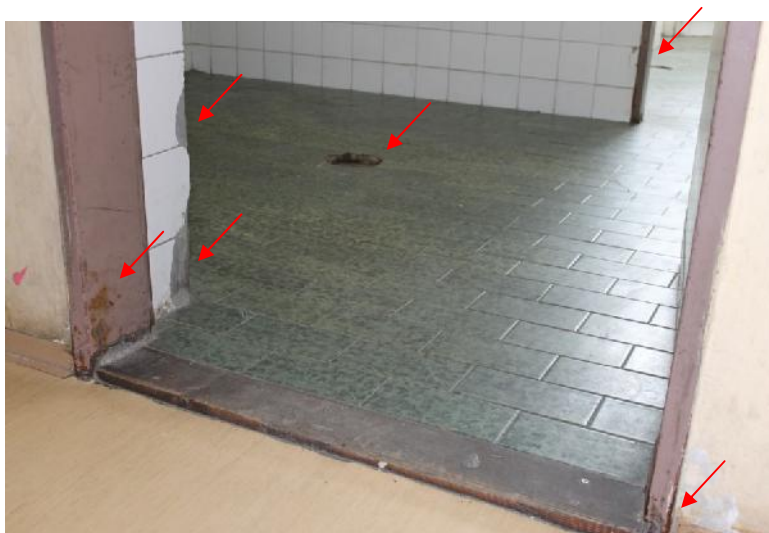
*Slika 75 – Oštećena zidna i podna keramika; vrata u lošem stanju; odvod u lošem stanju (ženski toalet za učenike) (foto 103)*

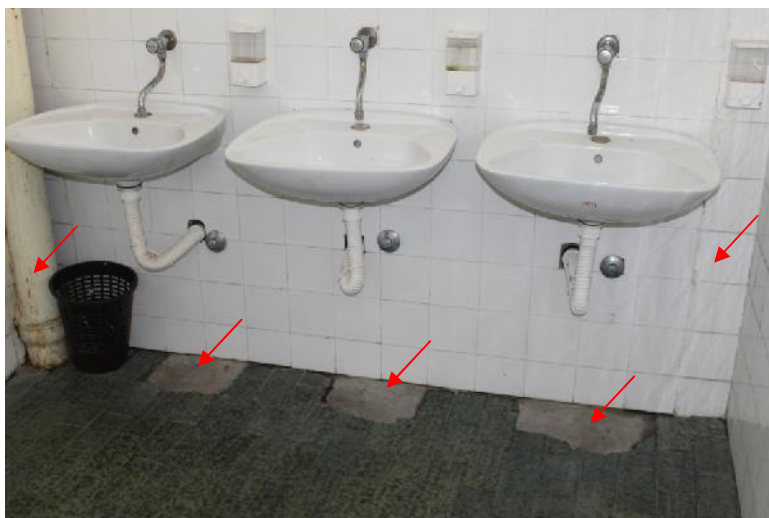
*Slika 76 – Oštećena zidna keramika; nedostaje deo podne keramike; pojedini umivaonici nisu u funkciji; cevi u lošem stanju (ženski toalet za učenike) (foto 104)*

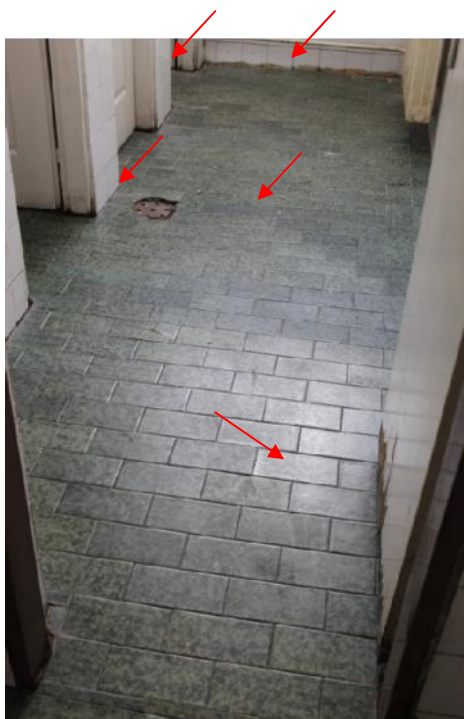
*Slika 77 – Oštećenja na zidnoj i podnoj keramici; vrata u lošem stanju; odvod u lošem stanju (ženski toalet za u enike) (foto 106)*

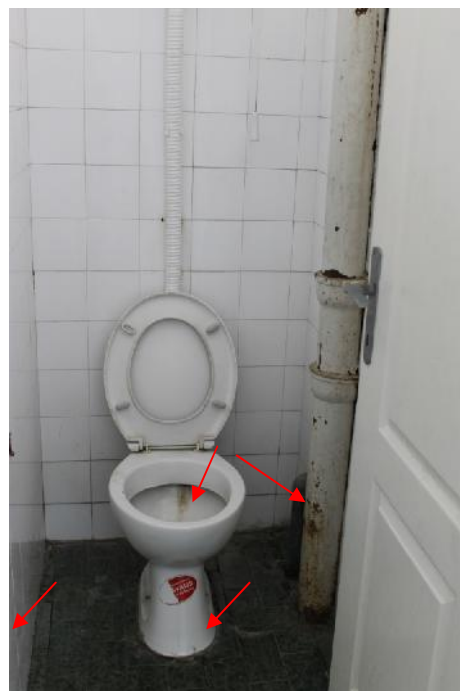
*Slika 78 – Oštećenja na zidnoj i podnoj keramici; loše postavljena WC šolja te više nije u funkciji; cevi u lošem stanju (ženski toalet za u enike) (foto 108)*

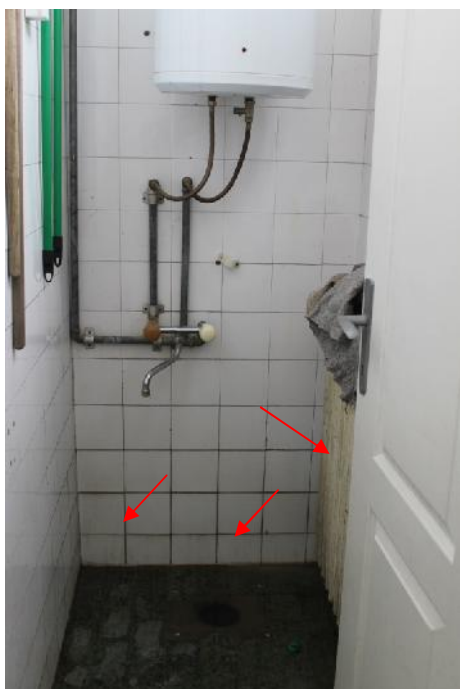
*Slika 79 – Oštećenja na zidnoj i podnoj keramici; radijator i cevi u lošem stanju; odvod u lošem stanju (ženski toalet za u enike) (foto 109)*

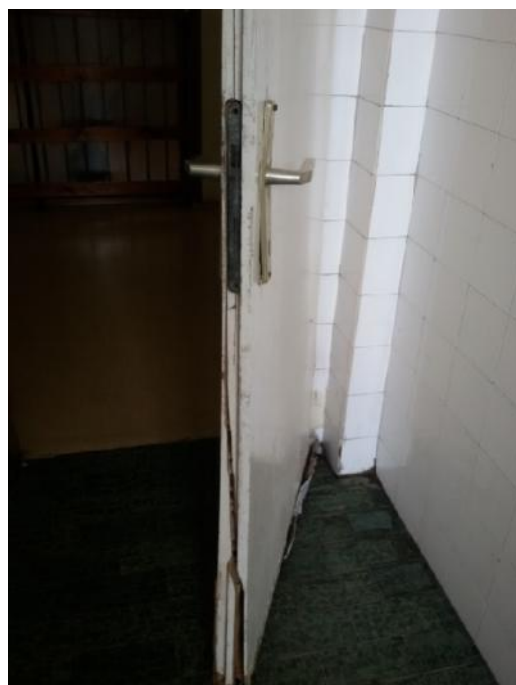
*Slika 80 – Oštećenja na vratima u ulazu u toalet (muški toalet za u enike) (foto 127)*

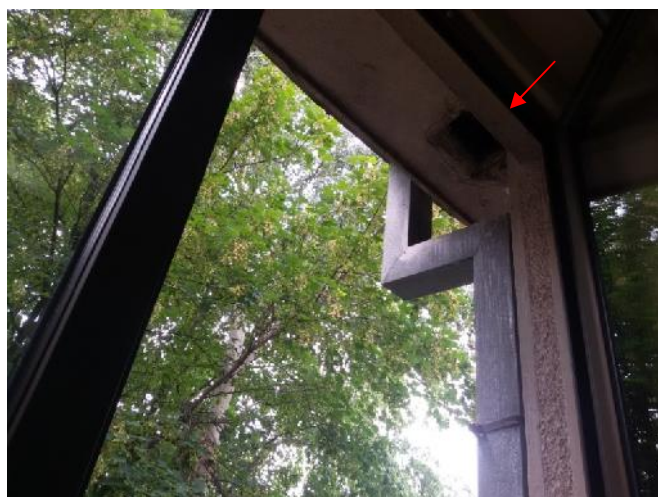
*Slika 89 – Oštećenje na fasadi objekta na mestu prekida nekadašnje olu ne vertikale i  
postavljanje novog oluka – slabo mesto u konstrukciji (biblioteka) (foto 121)*

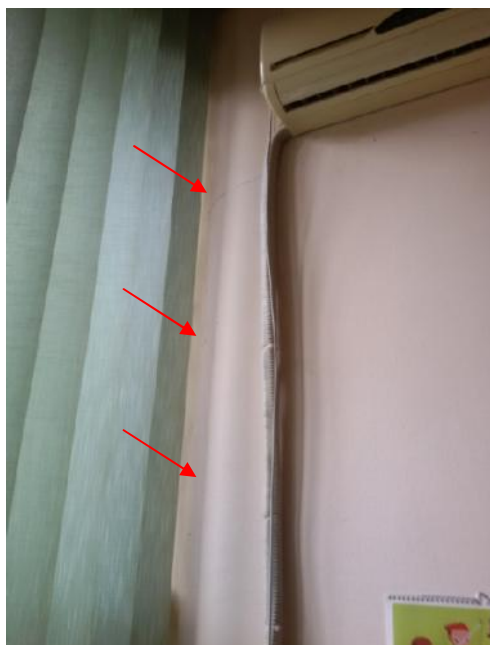
*Slika 99 – Pojava vertikalne prsline na zidu u osi “I” izme u osa “10” i “11” (kancelarija sekretarice) (foto 149)*

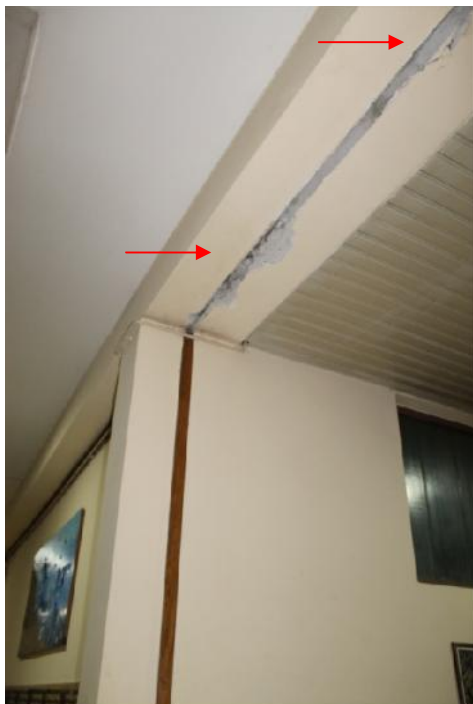
*Slika 108 – Oštećenje grede na mestu dilatacije u osi “10” između osa “P” i “Q” (foto 230)*

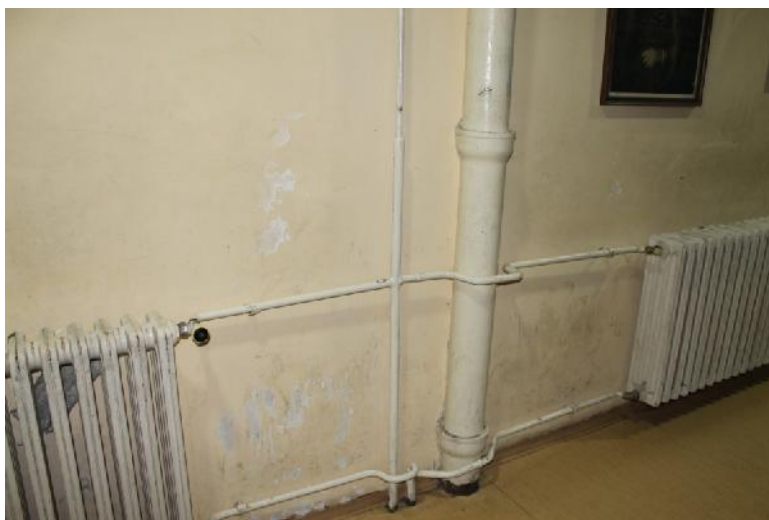
*Slika 110 – Oštećenje površinskog sloja zida u osi “Q” između osa “8” i “10”; prikaz cevi i radijatora (foto 232)*

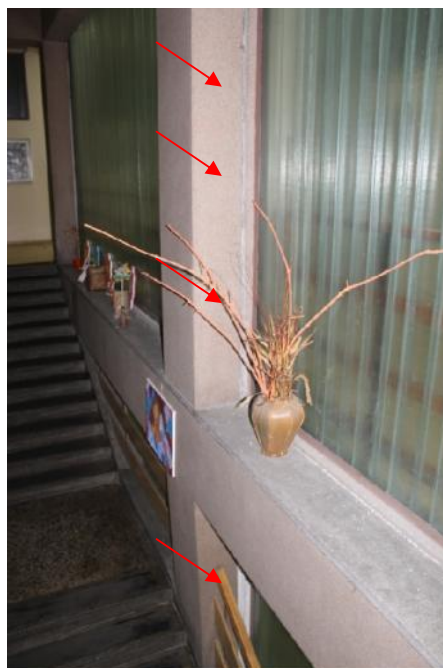
*Slika 112 – Oštećenje elementa konstrukcije na mestu dilatacije u osi “10” (foto 233)*

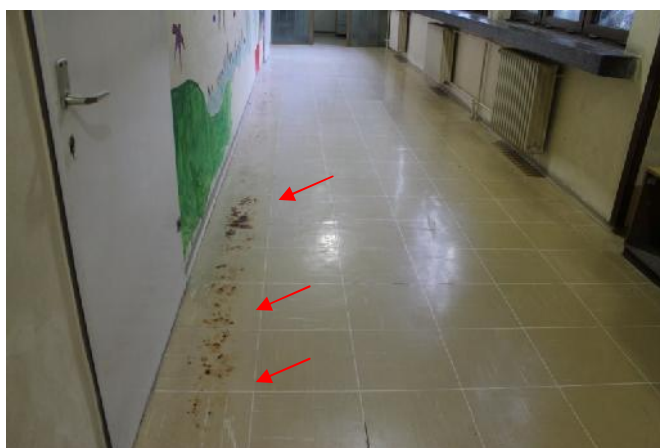
*Slika 114 – Oštećenje pod u hodniku između osa “10” i “11” (foto 235)*

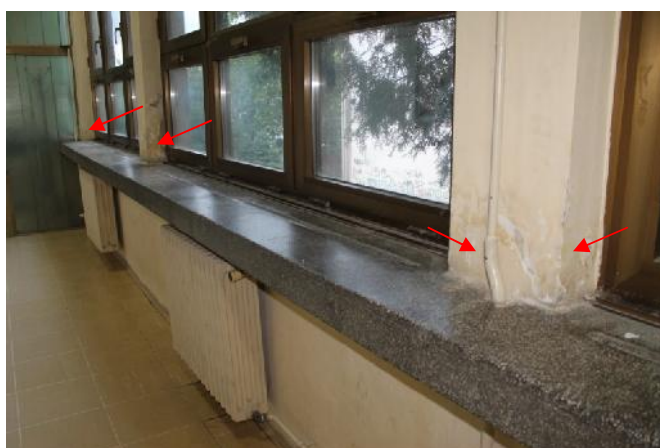
*Slika 115 – Pojava vlage na svim stubovima u osi “10” kod donje ivice prozora (hodnik) (foto 236)*

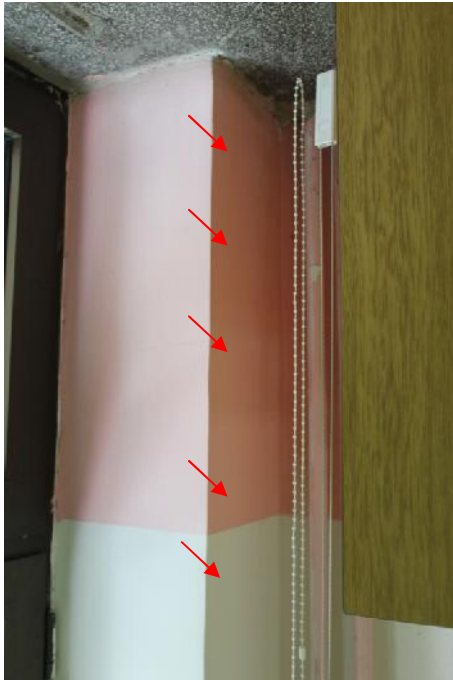
*Slika 122 – Pojava vertikalne pukotine na stubu (u ionica I i II razreda) (foto 122)*

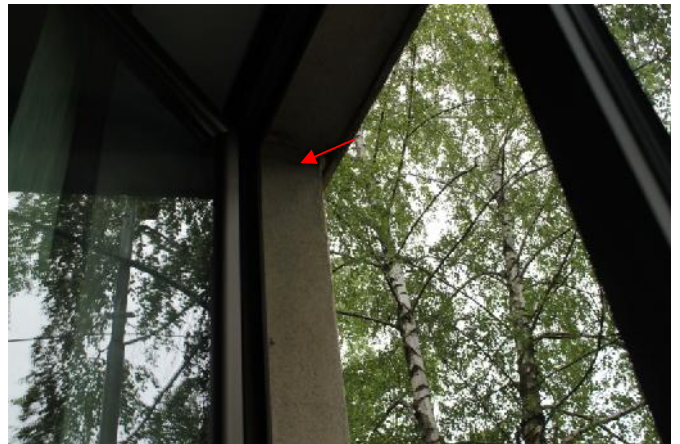
*Slika 123 – Uoči ko i i na mestu spoja otvora i prozora na zidu u osi “I” izme u osa “K” i “L” (u ionica I i II razreda) (foto 124)*

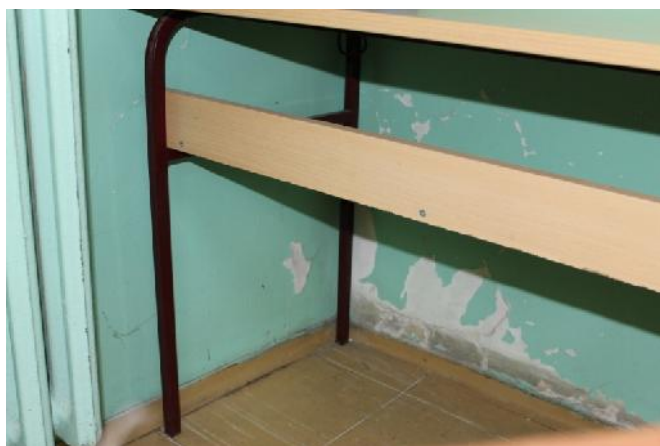
*Slika 129 – Oštećenje površinskog sloja zidova i odlamanje maltera u osama “I” i “M” (u ionica I i II razreda) (foto 132)*

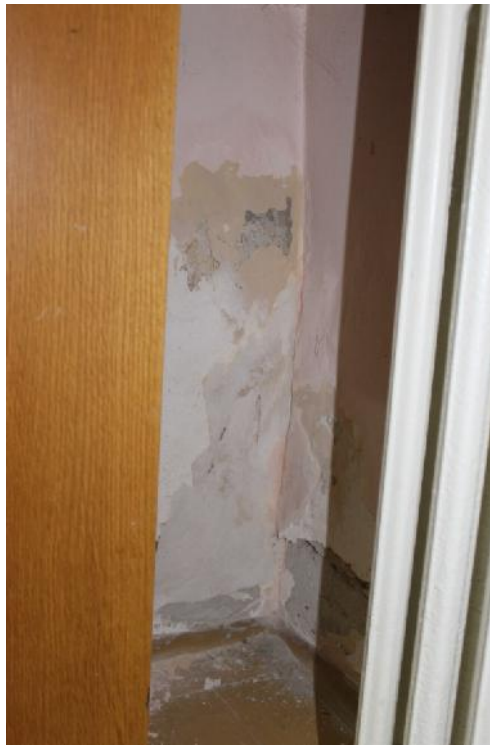
*Slika 135 – Oštećenja na zidu i podu, površinska oštećenja i odlamanje maltera u zidovima u osama “Q” i “1” (stružba na službu) (foto 138)*

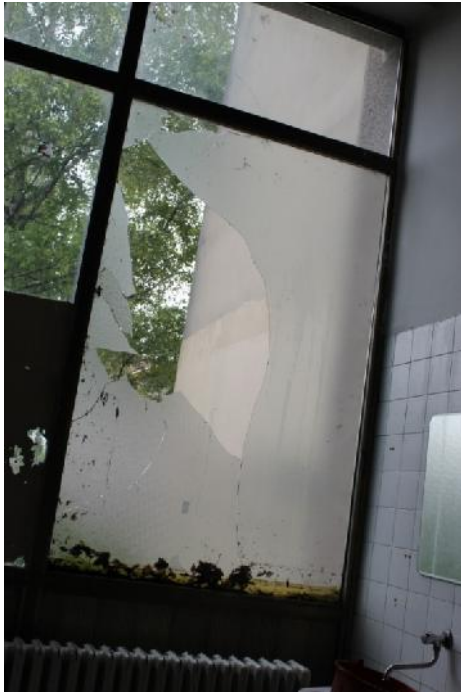
*Slika 136 – Polomljeno staklo prozora u osi “3”  
(muški toalet) (foto 139)*

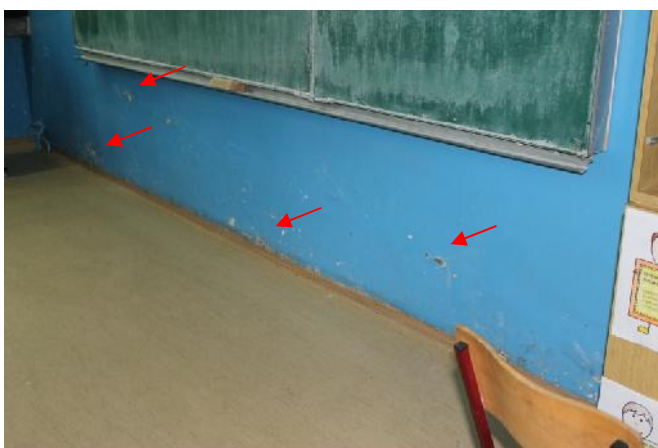
*Slika 144 – Površinsko oštećenje i odlamanje maltera u zidu u osi “S” između osa “3” i “6” (u ionica III razreda) (foto 147)*

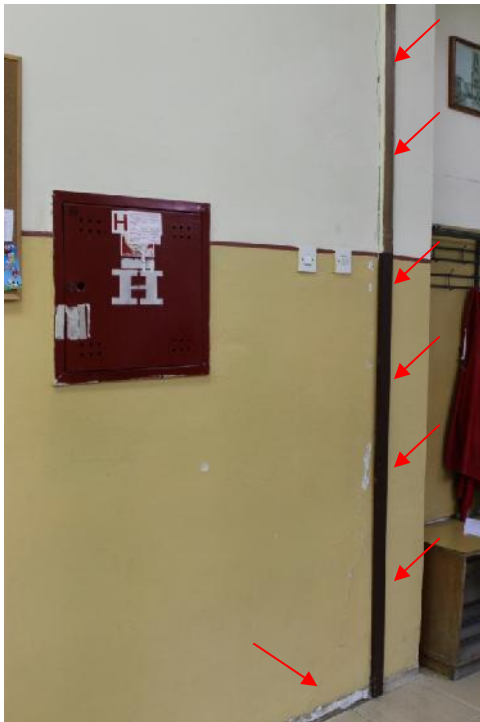
*Slika 156 – Vertikalna pukotina na mestu dilatacije u osi “4” izme u osa “F” i “G”; odlomljena lajsna izme u zida u osi “4” i poda (hodnik) (foto 162)*

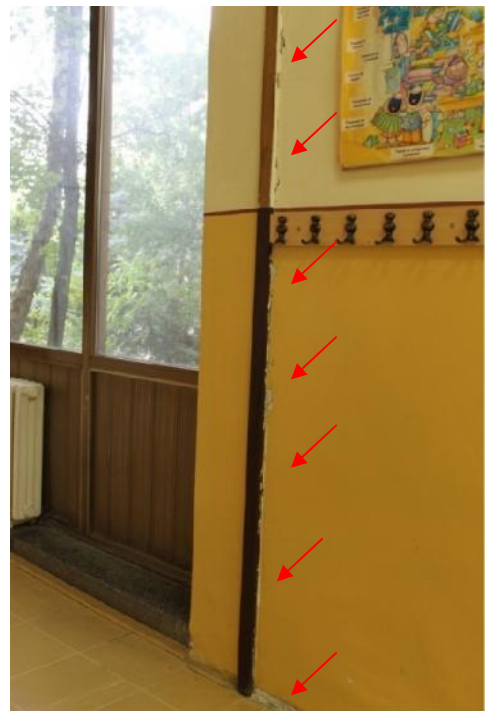
*Slika 157 – Vertikalna pukotina na mestu dilatacije u osi “5” izme u osa “F” i “G”; odlomljena lajsna izme u zida u osi “4” i poda (hodnik) (foto 163)*

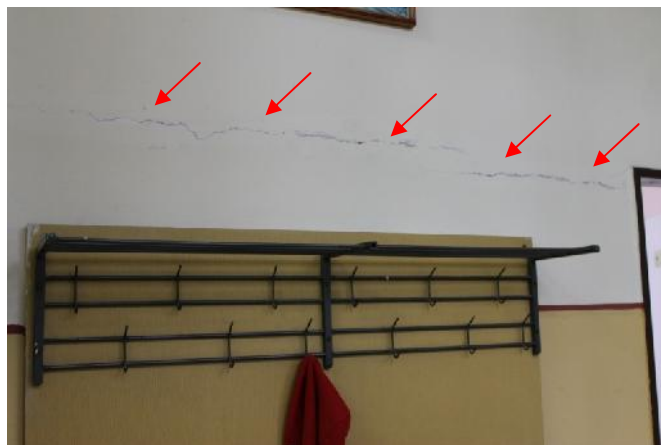
*Slika 158 – Horizontalne pukotine u osi “4” izme u osa “F” i “G” (hodnik) (foto 164)*

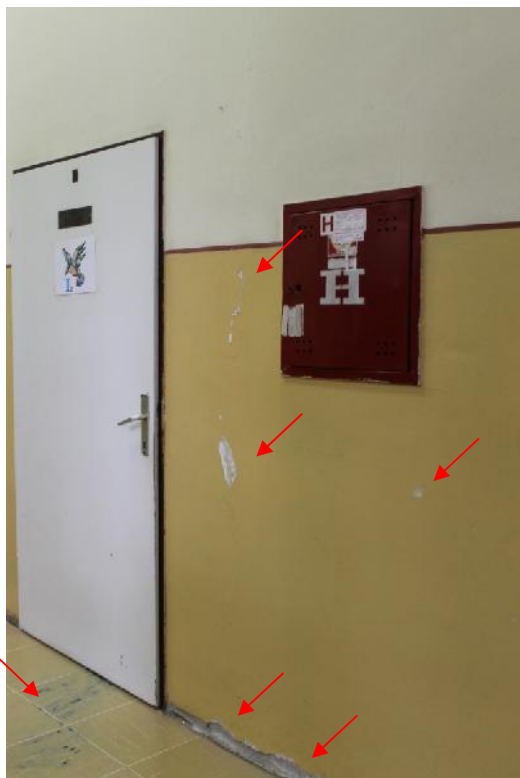
*Slika 159 – Vertikalna pukotina u osi “4” između osa “G” i “H”; oštećenje površinskog sloja zida; odlomljena lajsna na spoju sa podom; oštećenje pod (hodnik) (foto 167)*

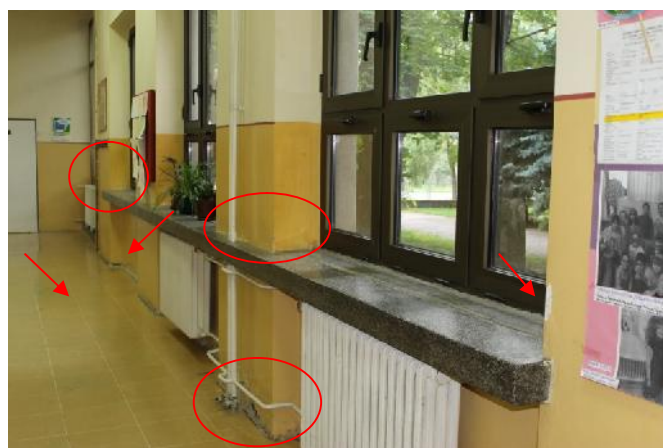
*Slika 160 - Pojava vlage na svim stubovima kod donje ivice prozora u osi “5” između osa “E” i “J”; oštećenje površinskog sloja zida i otpadanje maltera; odlomljena lajsna na spoju sa podom (hodnik) (foto 168)*

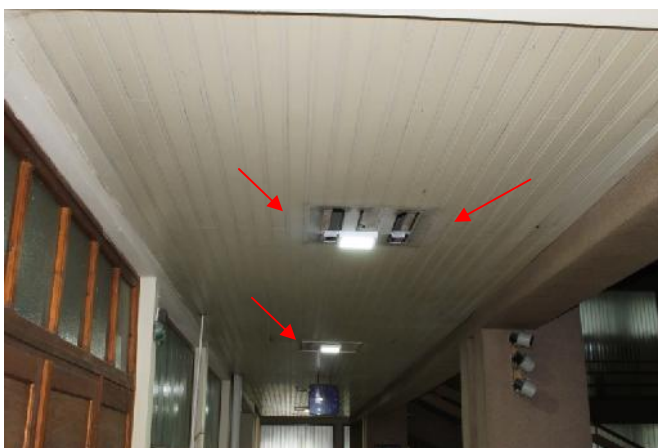
*Slika 161 – Oštećenje lampe sa neonkama i plafonska obloga (foto 120)*

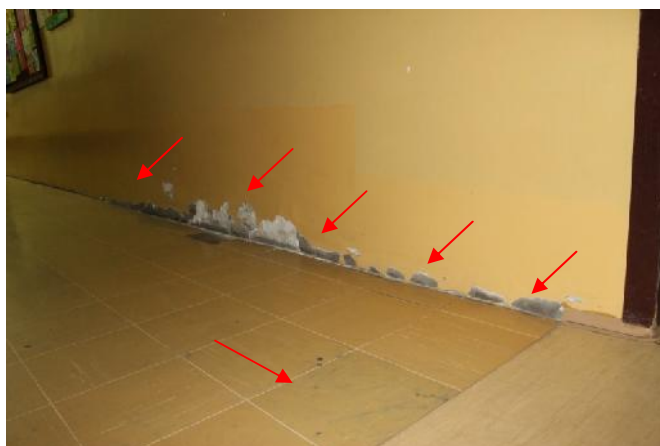
*Slika 163 – Odlomljena lajsna izme u zida i poda, površinsko oštećenje i odlamanje maltera u zidu u osi “5” izme u osa “N” i “P” (hodnik) (foto 172)*

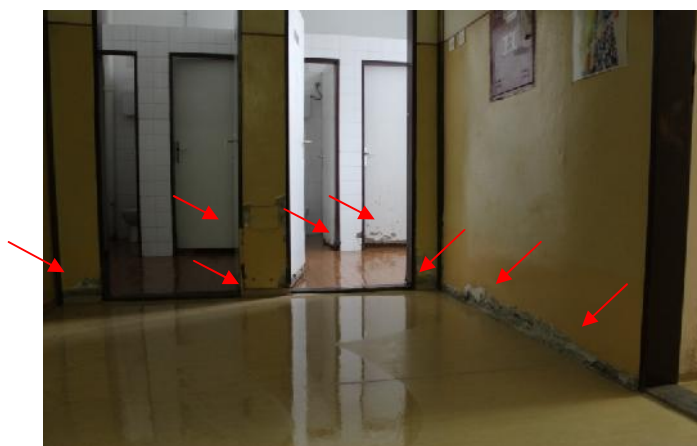
*Slika 164 – Odlomljene lajsne izme u zida i poda, površinsko oštećenje i odlamanje maltera u zidovima u osama “4” i “Q”; oštećenja vrata i pragovi u toaletima (hodnik – pogled na muški i ženski toalet) (foto 173)*

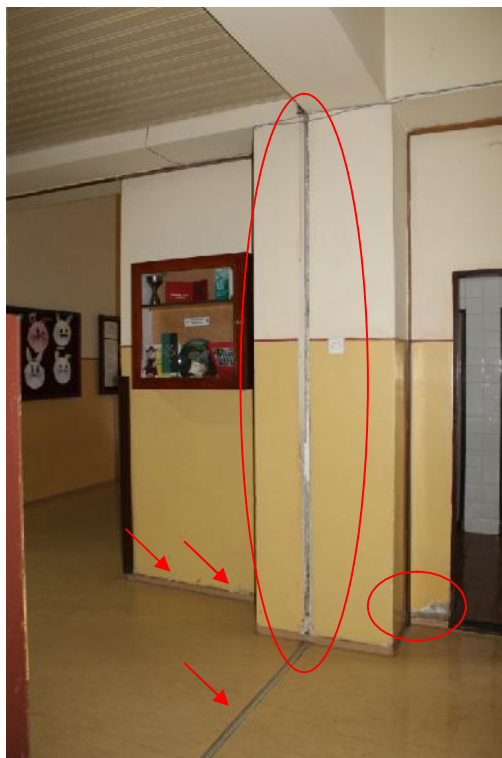
*Slika 165 – Prikaz dilatacije objekta; oštećenje lajsne izme u zidu i poda, površinsko oštećenje i odlamanje maltera u zidu u osi "Q" izme u osa "4" i "6" (hodnik) (foto 174)*

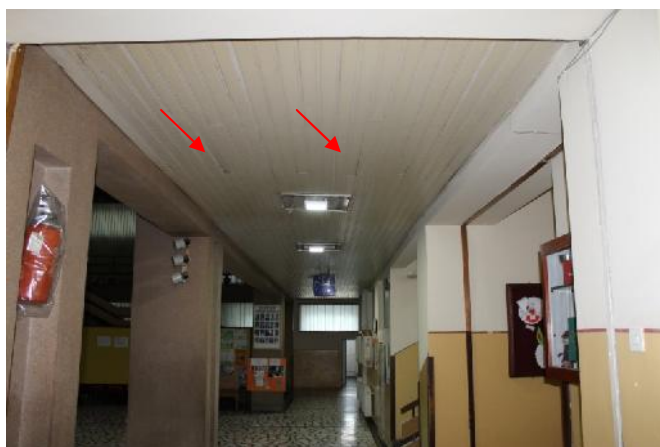
*Slika 166 – Oštećenje plafonske obloga (foto 175)*

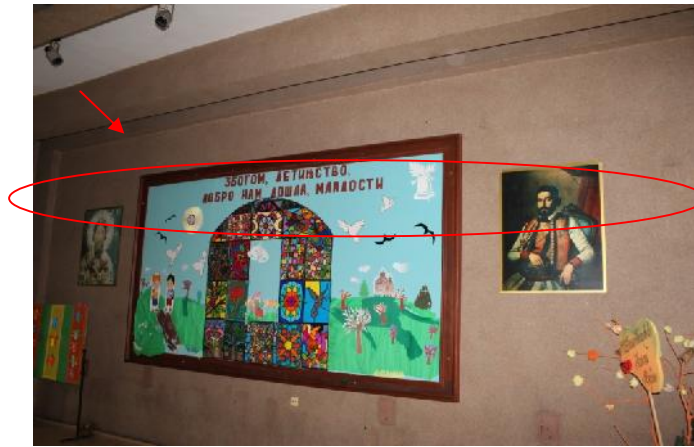
*Slika 167 – Horizontalna pukotina po celoj širini zida u osi “5” izme u osa “M” i “P” (hodnik) (foto 176)*

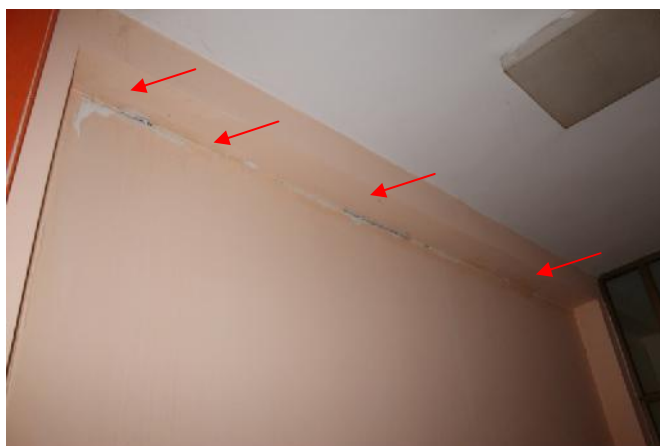
*Slika 173 – Horizontalna pukotina ispod grede u osi “10” između osa “Q” i “T”; površinsko oštećenje zida (hodnik – produženi boravak) (foto 183)*

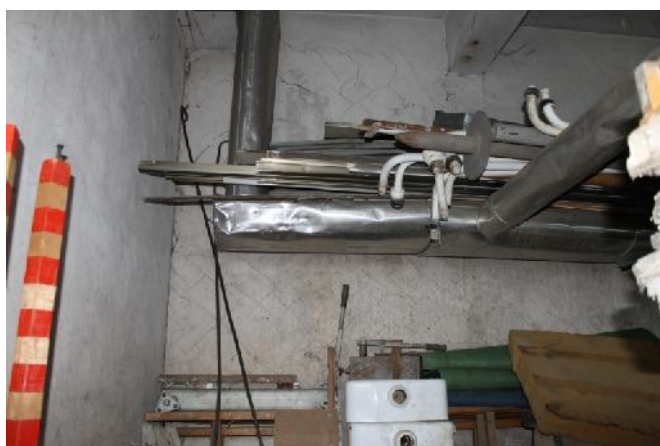
*Slika 174 – Mrežaste prsline u zidu u osi “11” između osa “W” i “X”; (radionica) (foto 184)*

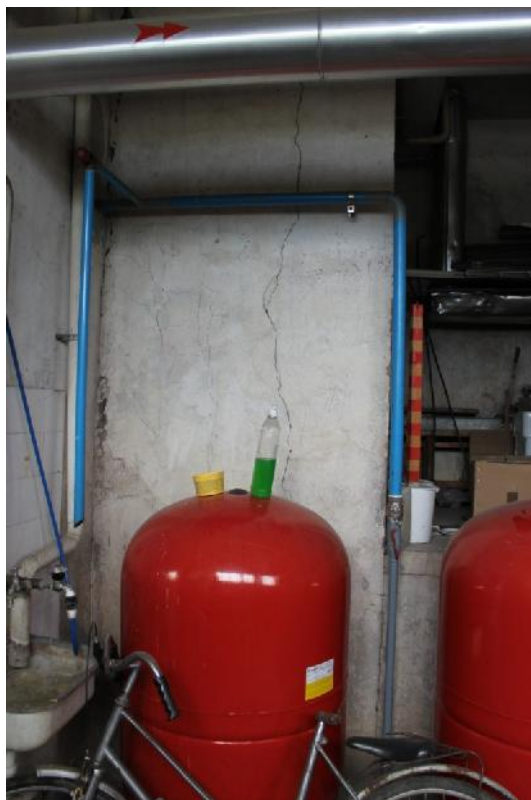
*Slika 175 – Vertikalna pukotina i mrežaste prsline u zidu između osa “W” i “X”;  
(radionica) (foto 185)*

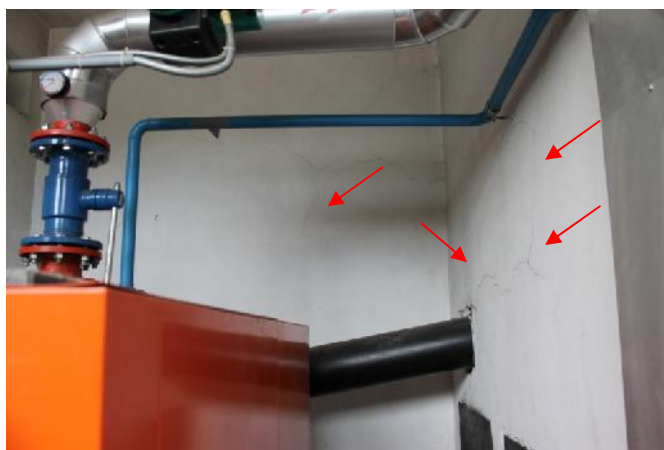
*Slika 176 – Mrežaste prsline u zidovima u osama  
“10” i “X” (kotlarnica) (foto 186)*

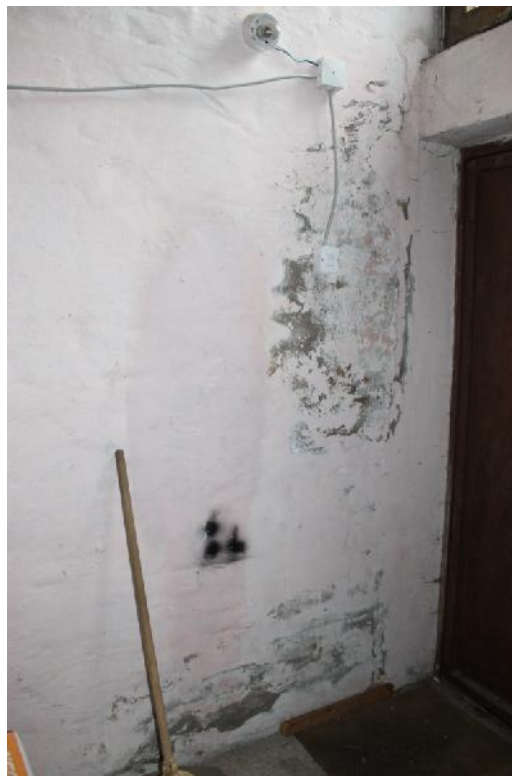
*Slika 179 – Vertikalna pukotina i površinsko oštećenje zida u osi “Q” između osa “12” i “13”  
(radionica) (foto 191)*

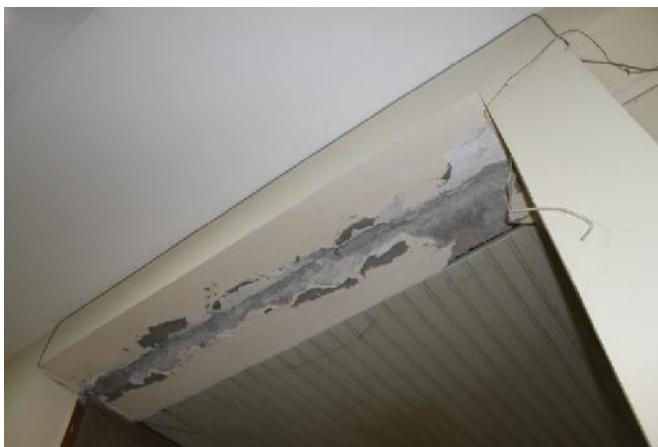
*Slika 181 – Površinsko oštećenje grede i otpadanje maltera na mestu dilatacije u osi “10” između osa “L” i “M” (hodnik) (foto 193)*

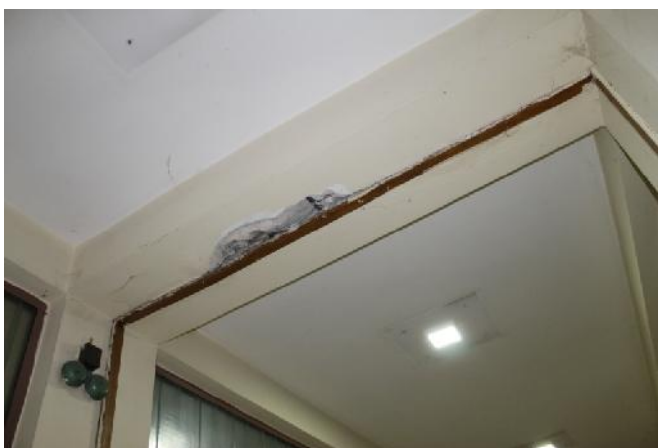
*Slika 182 – Površinsko oštećenje grede i otpadanje maltera na mestu dilatacije u osi “10” između osa “P” i “Q” (hodnik) (foto 194)*

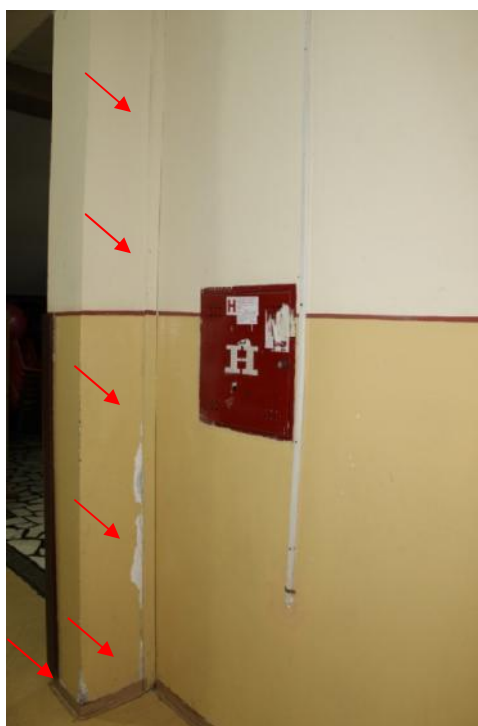
*Slika 184 – Vertikalna pukotina i površinsko ošte enje stuba na mestu dilatacije  
u osi “10” izme u osa “L” i “M” (hodnik) (foto 196)*

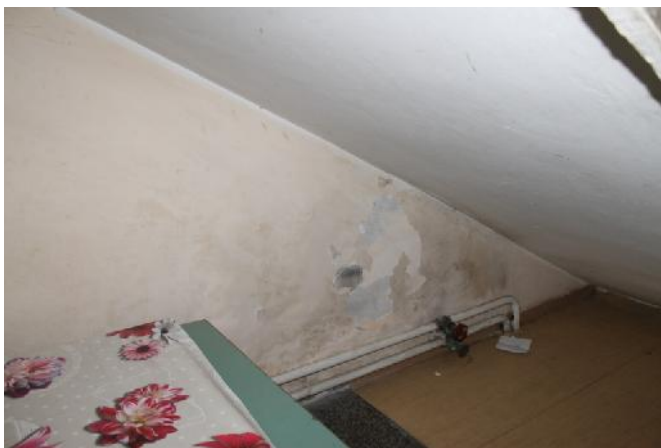
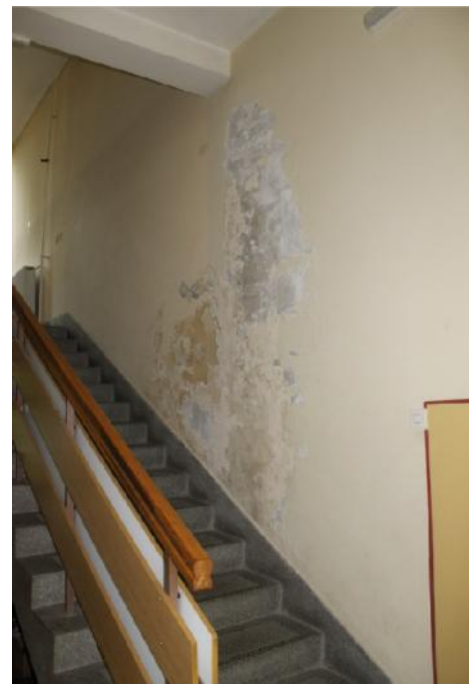
*Slika 189 i Slika 190 – Površinsko oštećenje zida u osi “13” izme u osa “E” i “G”; (hodnik) (foto 200 i foto 201)*
