## ELABORAT O PROCENI STANJA OBJEKTA

OPŠTINA VRBAS

OŠ "Petar Petrović Njegoš"

Vrbas, Ul. Palih Boraca br. 34

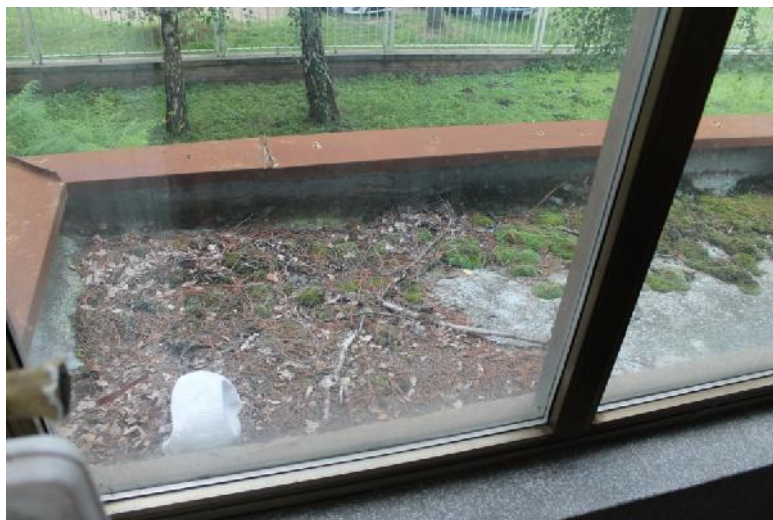
Slika 191 – Prikaz lošeg stanja ravnog krova iznad ulaza u objekat izme u osa “12” i “13”(foto 204)

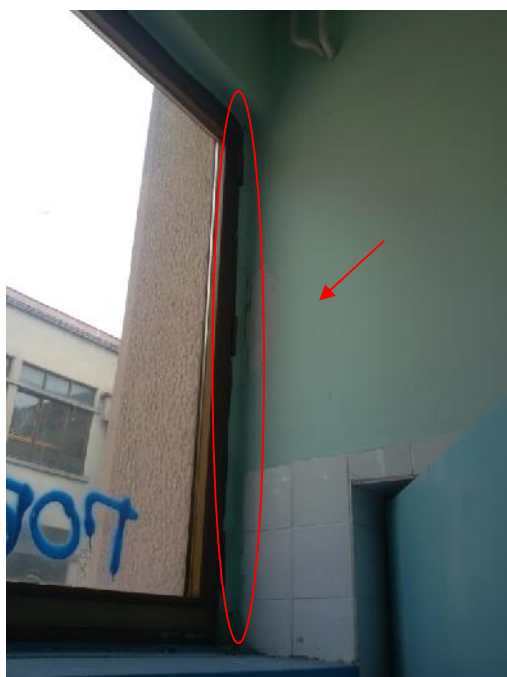
Slika 192 – Vertikalna pukotina i površinsko oštećenje zida u osi “X”(toalet u produženom boravku) (foto 165)

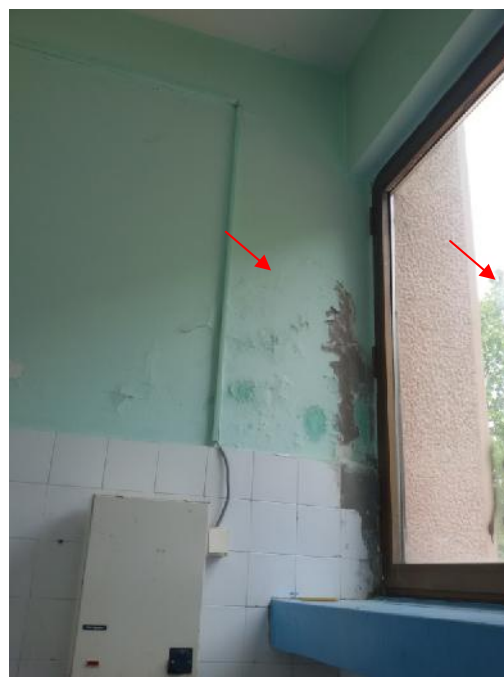
Slika 193 – Površinsko oštećenje zida i zidne keramike u osi “Y”; oštećenje stakla na prozoru (toalet u produženom boravku) (foto 166)

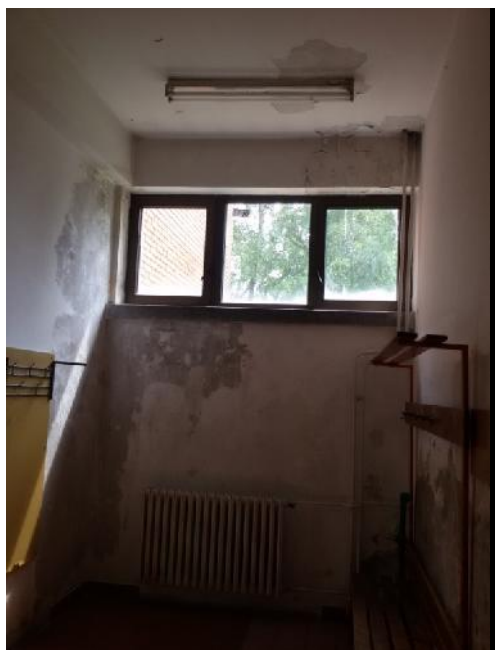
*Slika 208 i Slika 209 – Oštećenja u ženskoj svla ionici - površinsko oštećenje i odlamanje maltera zida i plafona izme u osa “F” i “H” (foto 204 i foto 205)*
