## ELABORAT O PROCENI STANJA OBJEKTA

OPŠTINA VRBAS

OŠ "Petar Petrović Njegoš"

Vrbas, Ul. Palih Boraca br. 34

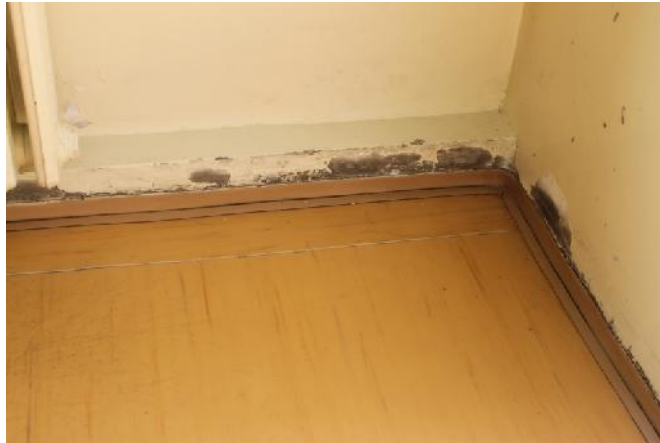
*Slika 3 – Oštećenje zidova u osi “A” i osi “2” na mestu spoja sa podom (u ionica istorije) (foto 4)*

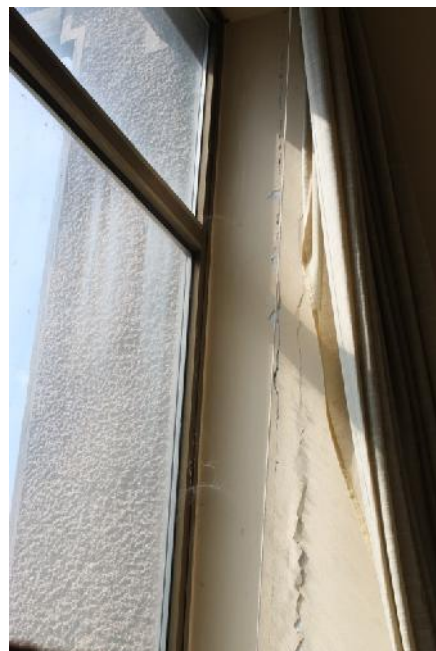
*Slika 5 – Vertikalne pukotine na spoju zidova u osi “E” i osi “2” (pomoćni kabinet) (foto 5)*

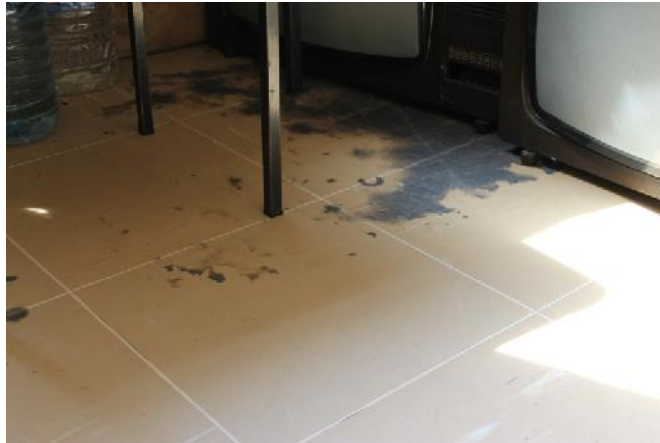
*Slika 6 – Oštećenje pod (pomoćni kabinet) (foto 6)*

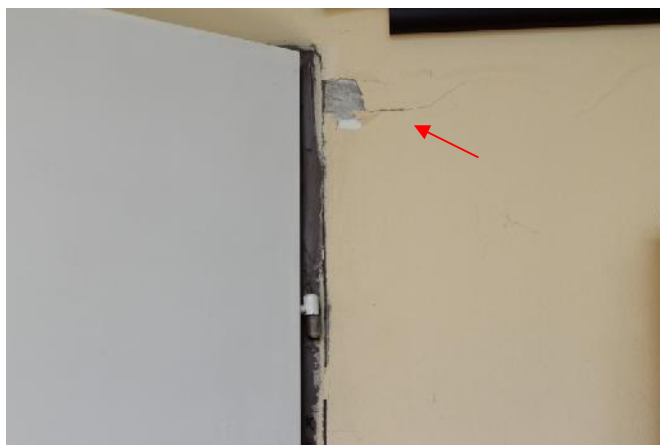
*Slika 8 – Pukotina u uglu vrata po celoj širini zida (zid u osi “4”) (pomoćni kabinet) (foto 8)*

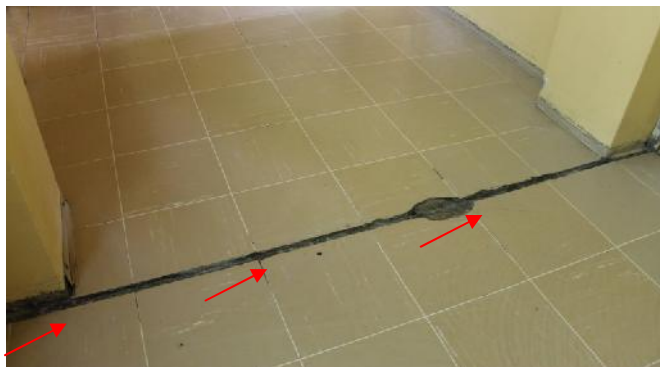
*Slika 11 – Dilatacija u podu objekta u osi “G” između osa “4” i “5”  
(foto 16)*

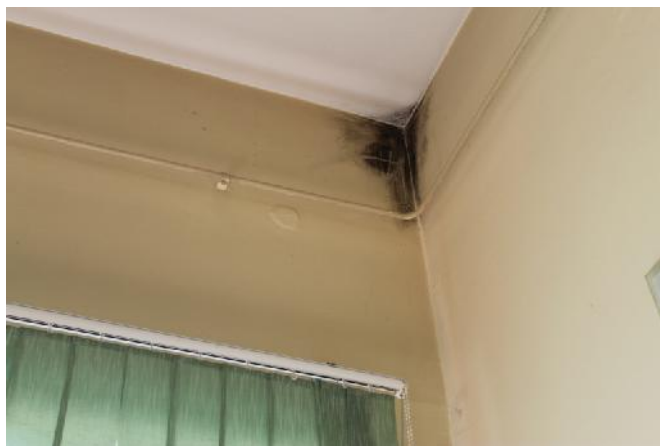
*Slika 12 – Pojava kondenzata na spoju spoljašnjih zidova u osi “G” i osi “1” i tavanice  
(u ionica) (foto 17)*

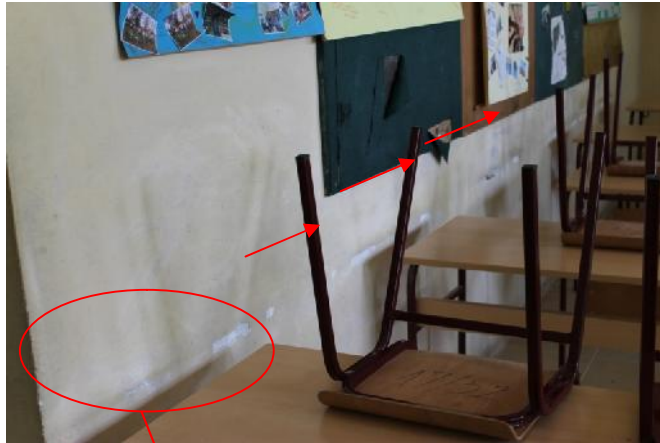
*Slika 14 – Oštećenje zida u osi “4” izmeću osa “H” i “J” – rupe od akih klupa (u ionica) (foto 20)*

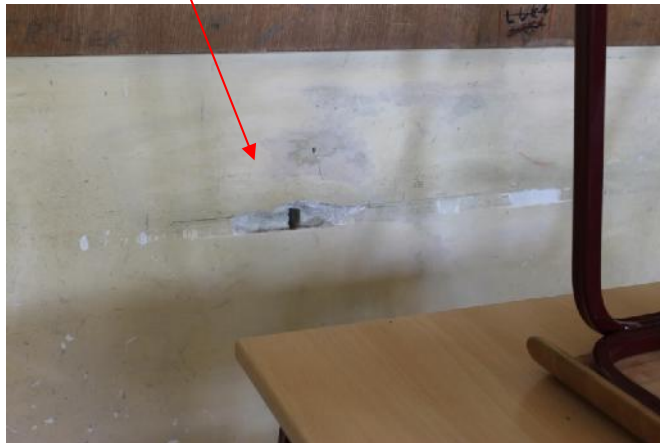
*Slika 15 – Oštećenje zida u osi “4” – rupa od ake klupe (u ionica) (foto 21)*

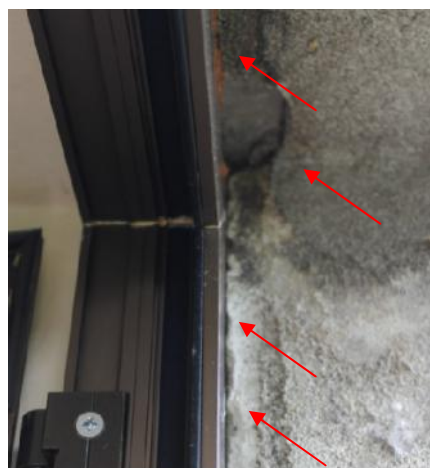
*Slika 16 – Oštećenje zida u osi “1” – loše izveden spoj izmeću otvora i prozora (u ionica) (foto 22)*

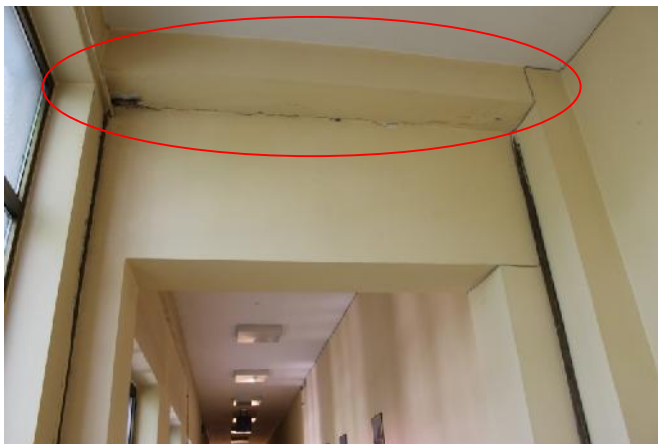
*Slika 17 – Ošte enje grede u osi “G” na mestu dilatacije, izme u osa “4” i “5” (foto 23)*

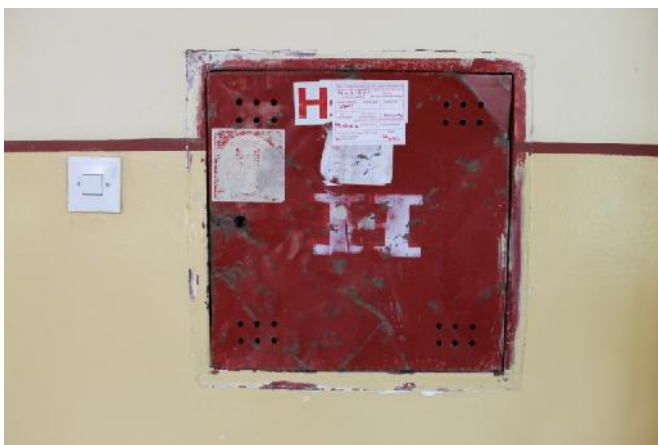
*Slika 18 – Ošte enje zidnog hidrantskog ormara u osi “4” (foto 25)*

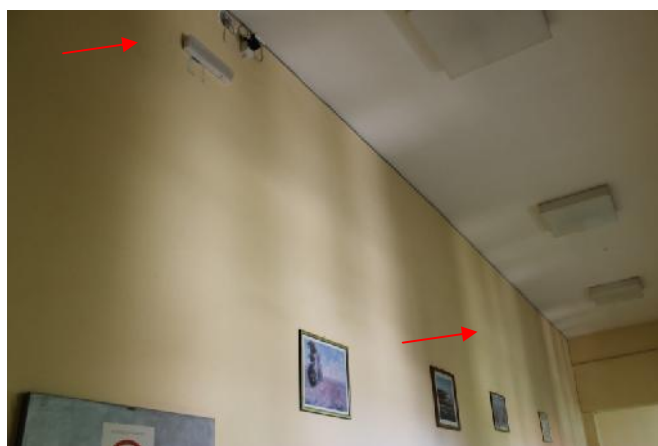
*Slika 19 – Ošte enje zida u osi “4” izme u osa “H” i “J” rupe nastale lošim razvodom instalacija (foto 26)*

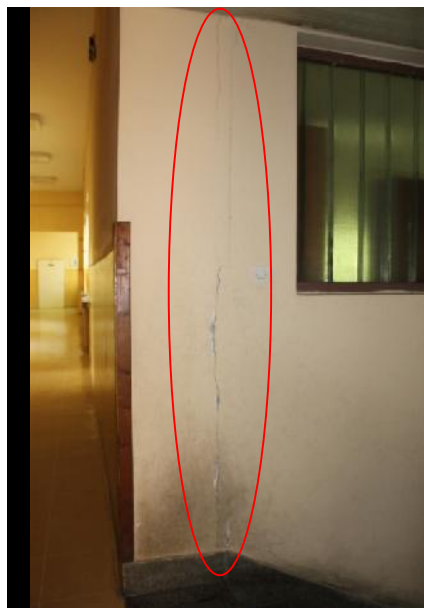
*Slika 21 - Pukotina na mestu zidne dilatacije na zidu u osi “5”(foto 29)*

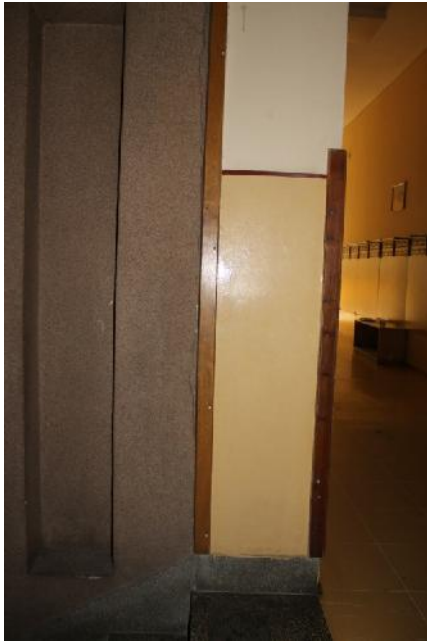
*Slika 22 - Pukotina na mestu zidne dilatacije na zidu u osi “5”(foto 30)*

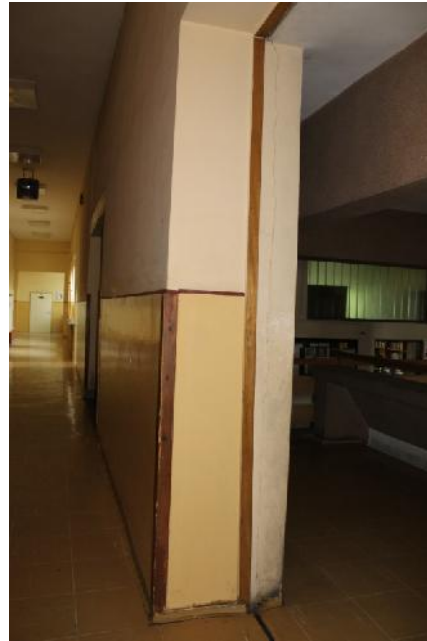
*Slika 23 - Pukotina na mestu zidne dilatacije na zidu u osi “5”(foto 31)*

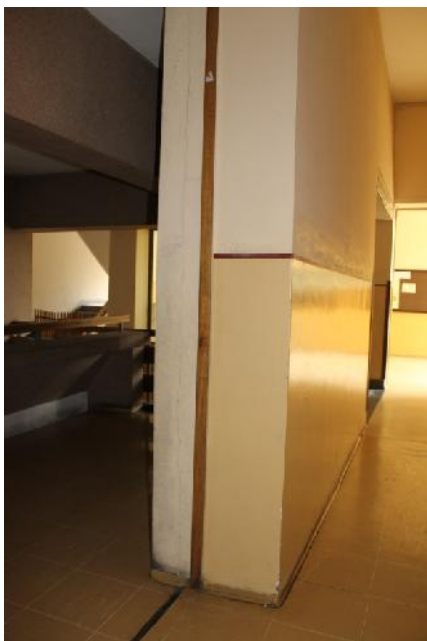
*Slika 24 - Pukotina na mestu zidne dilatacije na zidu u osi “5”(foto 32)*

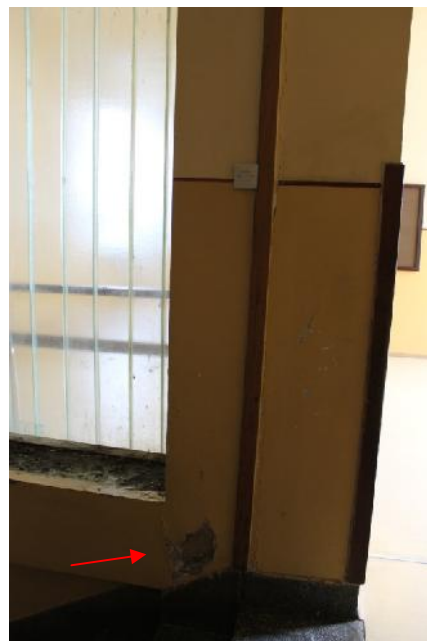
*Slika 25 - Pukotina na mestu zidne dilatacije na zidu u osi “5”i otpadanje maltera u zidu u osi “Q” izme u osa “5” i “6”(foto 33)*

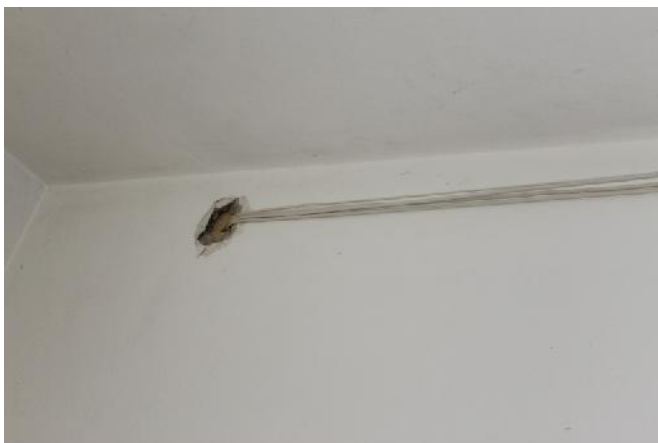
*Slika 26 – Oštećenje zida u osi “4” između osa “P” i “Q”  
rupa i otpadanje maltera nastali lošim razvodom instalacija (foto 34)*

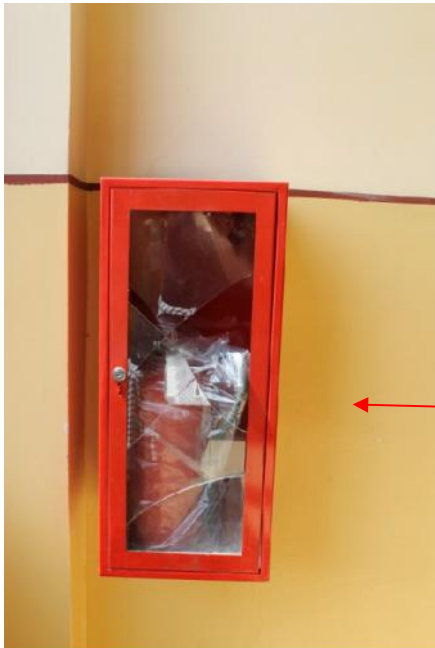
*Slika 29 – Oštećen zidni ormar aparata za ručno gašenje požara na zidu u osi “Q” (foto 37)*

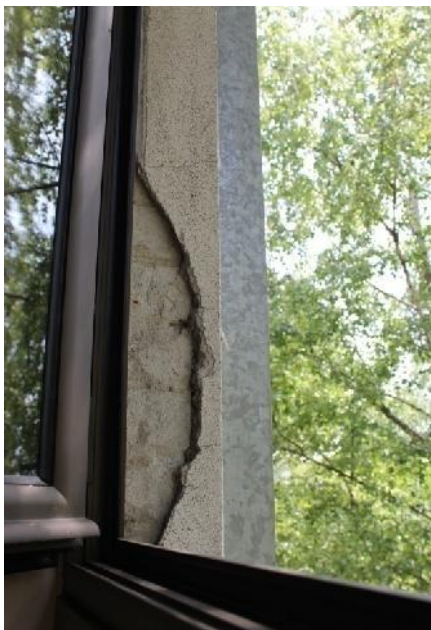
*Slika 33 – Oštećenje fasade na mestu zida u osi “1” između osa “M” i “N” (u ionica) (foto 42)*

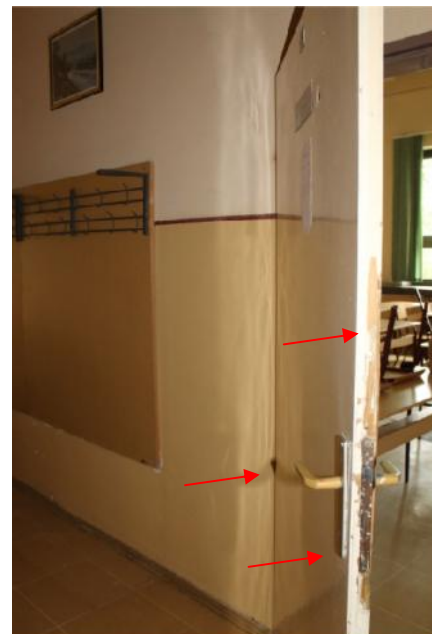
*Slika 34 – Oštećenje vrata (u ionici engleskog) (foto 43)*

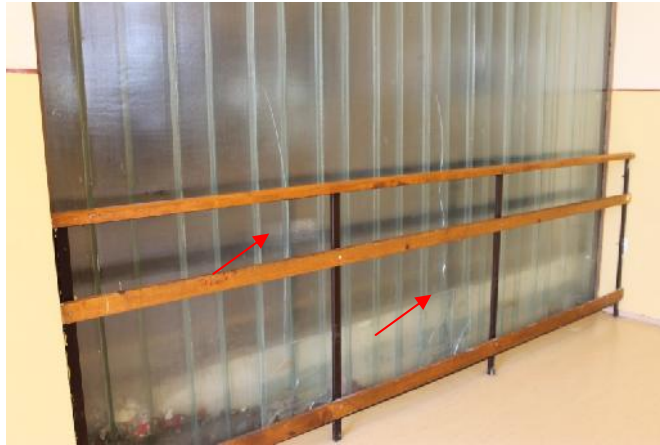
*Slika 35 – Oštećenje svetlarnika u osi “Q” izme u osa “5” i “7” (foto 45)*

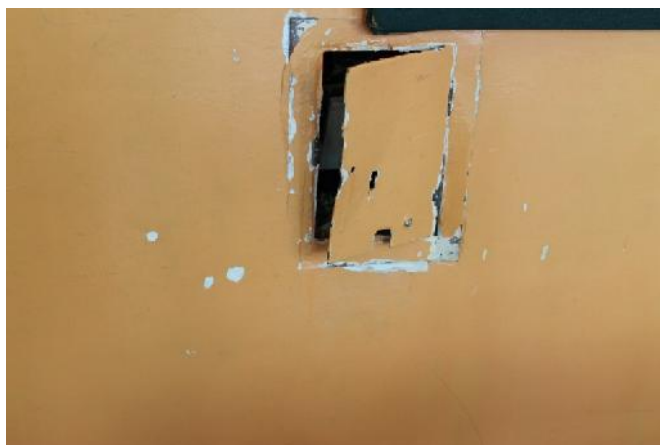
*Slika 37 – Oštećenje maska za uti nicu (u ionica engleskog jezika) (foto 47)*

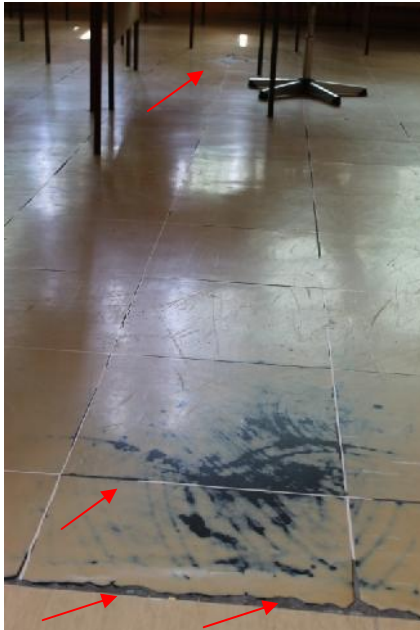
*Slika 38 – Oštećenje podne obloge  
(u ionica engleskog jezika) (foto 48)*

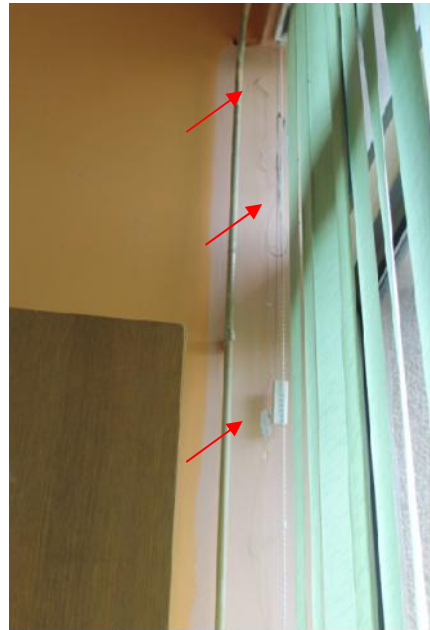
*Slika 39 – Vertikalna prslina na spoju zidova u osi “3”  
i “V” (u ionica engleskog jezika) (foto 51)*

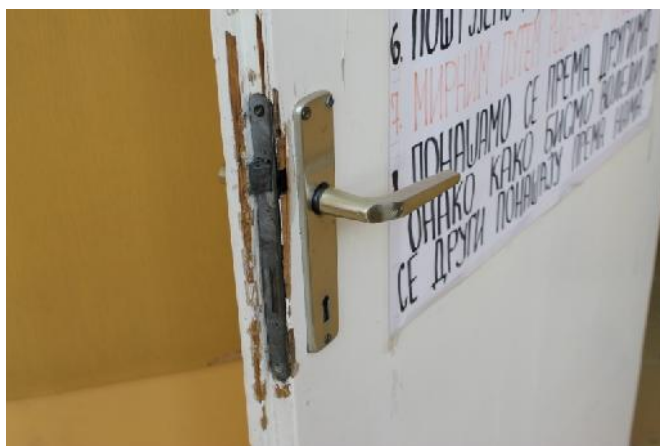
Slika 42 – Ošte ena vrata (u ionica srpskog jezika) (foto 53)

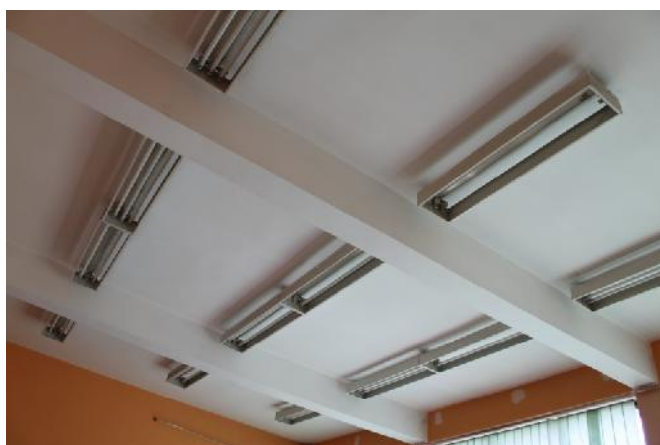
Slika 43 – Ošte ene lampe sa neonkama (u ionica srpskog jezika) (foto 56)

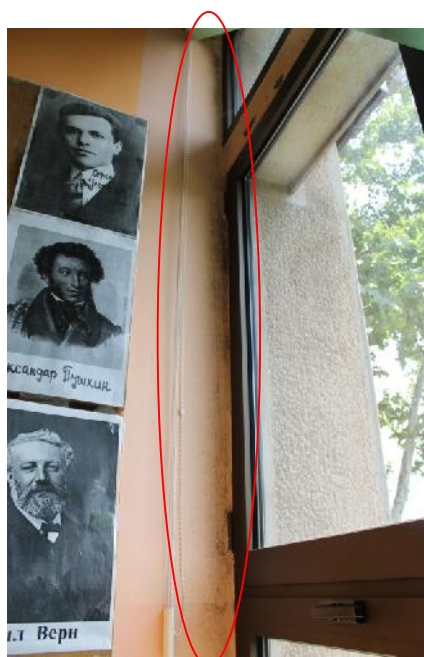
*Slika 44 – Pojava kondenza na zidu u osi “Z” uz vertikalnu prozora (u ionica srpskog jezika) (foto 54)*

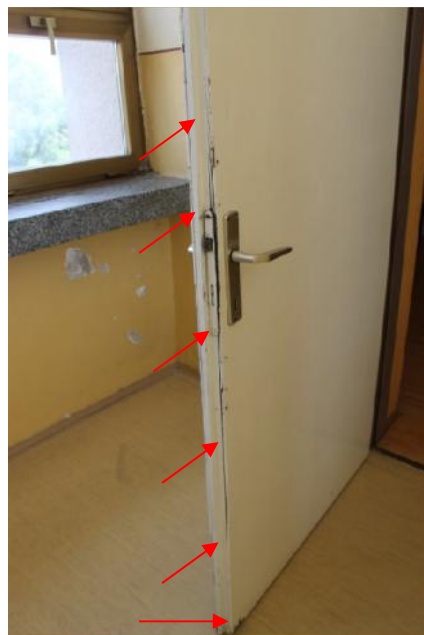
*Slika 45 – Oštećenja vrata (u ionica srpskog jezika) (foto 57)*

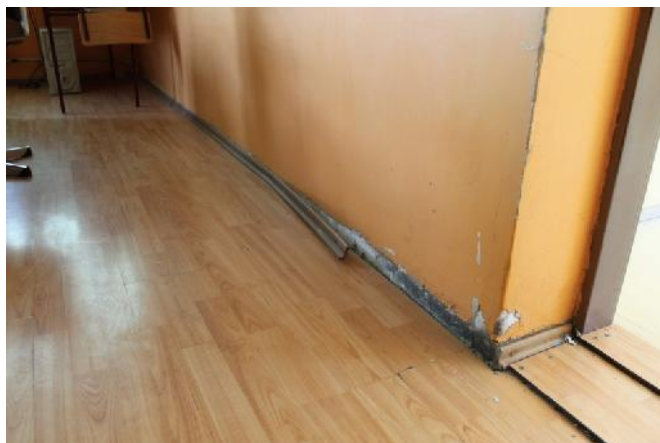
*Slika 47 – Oštećenje lajsne izme u zidu u osi “Z” i podne obloge (u ionica srpskog jezika)(foto 58)*

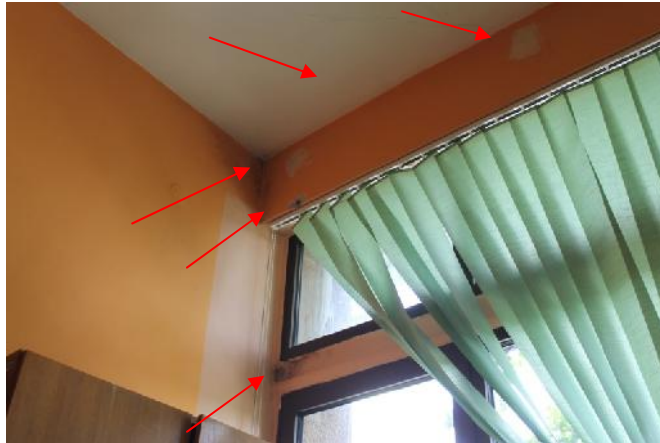
*Slika 50 – Pojava kondenza na horizontalnoj gredi izme u prozora u osi “4” izme u osa “Z” i “Š” i na spoju spoljašnjih zidova u osi “4” i “Š” i tavanice; kose prsline na tavanici; odlamanje maltera na zidu u osi “4” (u ionica srpskog jezika) (foto 62)*

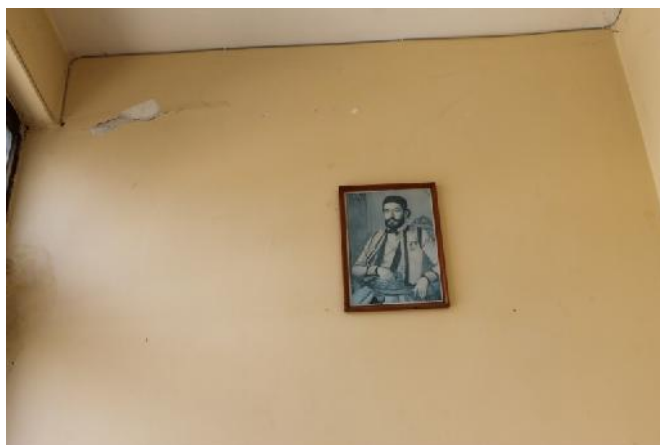
*Slika 52 – Horizontalna pukotina i odlamanje maltera u zidu u osi “Z” izme u osa “6” i “7” (foto 67)*

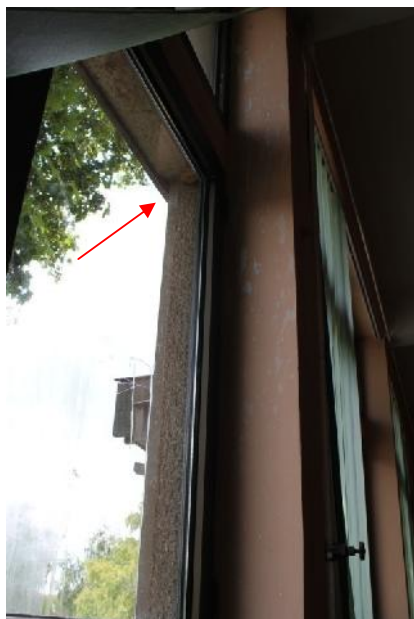
*Slika 53 – Uo eni ko i i na mestu spoja otvora i prozora na zidu u osi “4” izme u osa “Z” i “Š”(u ionica srpskog jezika) (foto 64)*

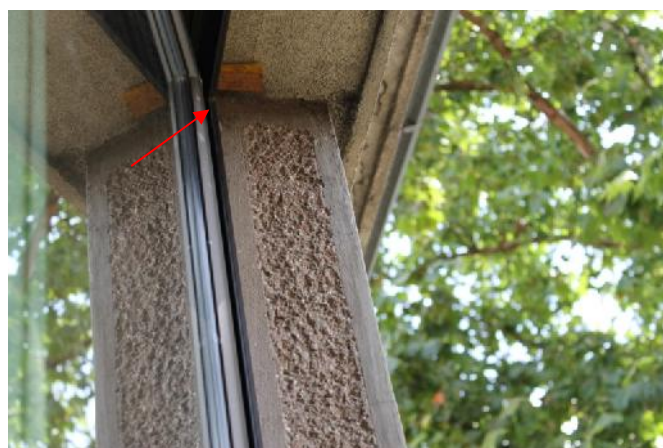
*Slika 54 – Uo eni ko i i na mestu spoja otvora i prozora na zidu u osi “4” izme u osa “Z” i “Š”(u ionica srpskog jezika) (foto 65)*

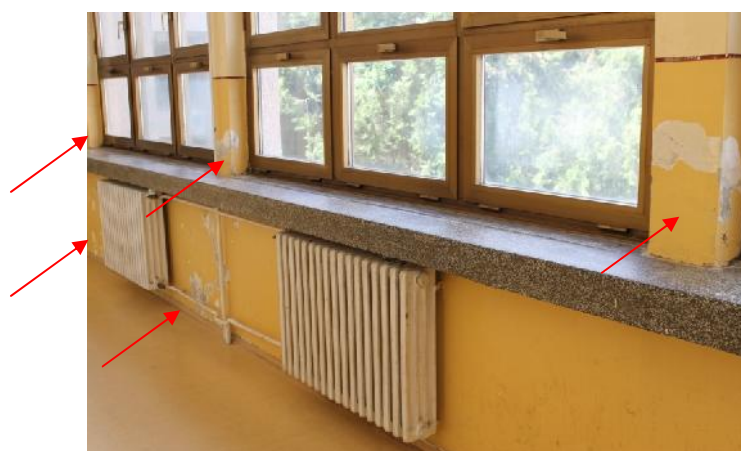
*Slika 55 – Ošte enje površinskog sloja i odlamanje maltera na parapetu spoljašnjeg zida u osi “7” izme u osa “T” i “Z” i donjem delu stubova; (foto 68)*

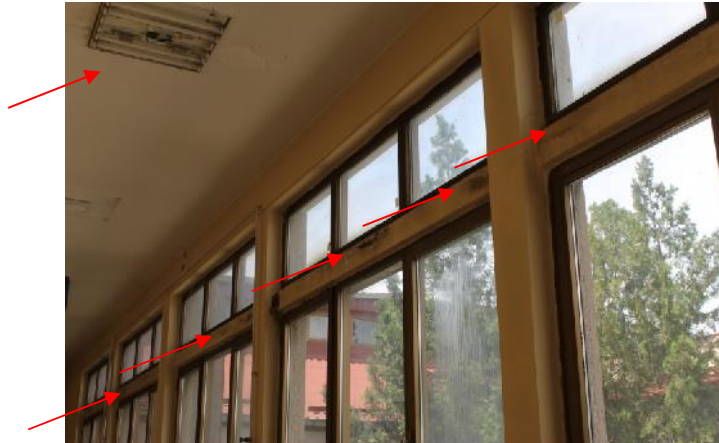
*Slika 56 – Pojava kondenza na horizontalnoj gredi izme u prozora u osi “7” izme u osa “T” i “Z”; ošte ene lampe sa neonkama (foto 69)*

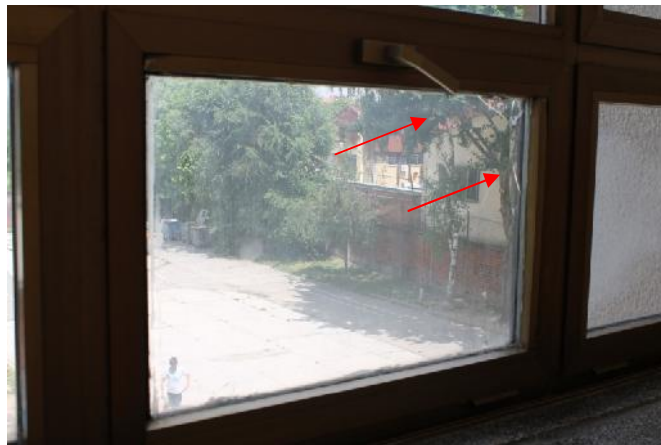
*Slika 57 – Ošte eno staklo prozora u osi “7” (foto 71)*

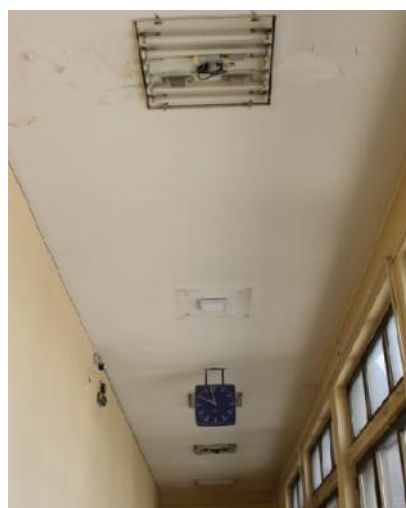
*Slika 58 – Ošte ene lampe sa neonkama (foto 73)*

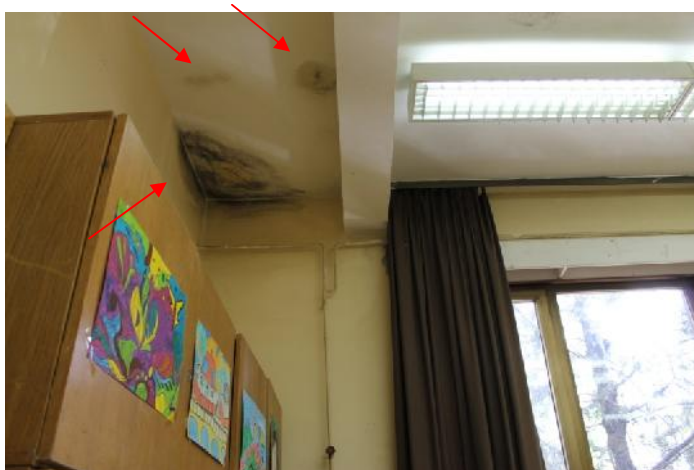
*Slika 61 – Pojava kondenza na spoju spoljašnjih zidova u osi “T” i osi “10” i tavanice; pojava vlage na tavanici (u ionica likovnog) (foto 79)*

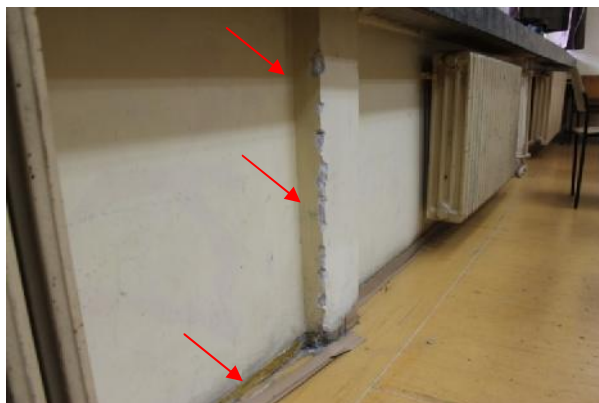
*Slika 62 – Odlamanje maltera stuba u osi “T” izme u osa “8” i “9” i ošte ena lajsna na mestu spoja zida u osi “T” i podne obloge(u ionica likovnog) (foto 81)*

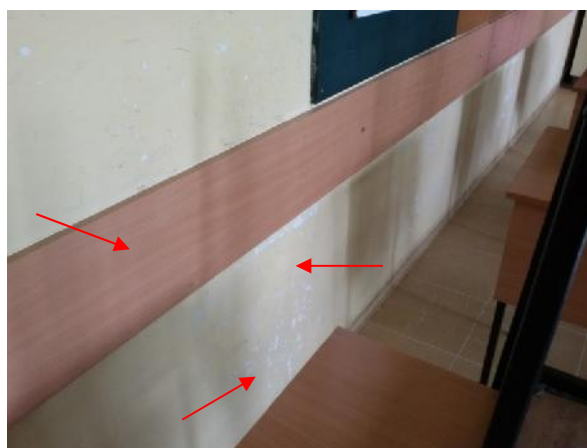
*Slika 63 – Ošte enje površinskog sloja zida u osi “4” izme u osa “J” i “M”; postavljen drveni element radi spre avanja ošte enja zida na spoju sa a kom klupom (u ionica geografije) (foto 162)*

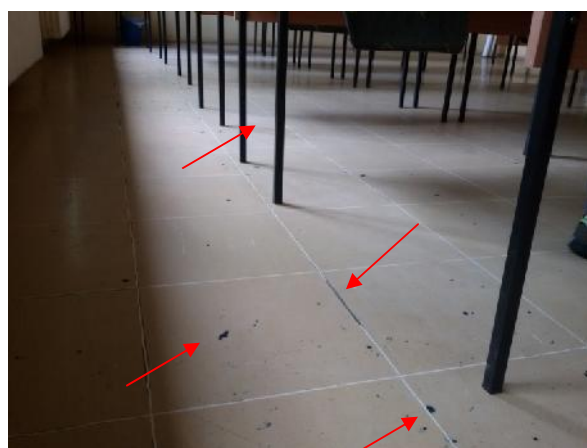
*Slika 64 – Ošte en pod (u ionica geografije) (foto 163)*

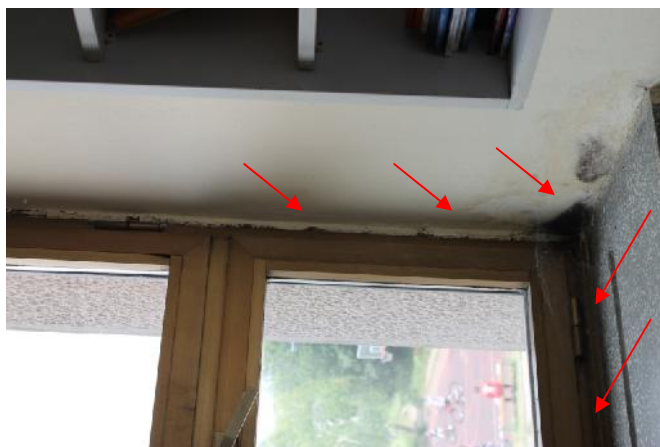
*Slika 65 – Pojava kondenza na spoju spoljašnjih zidova u osi “X” i osi “13” i tavanice; pojava vlage na tavanici (kabinet hemije) (foto 83)*

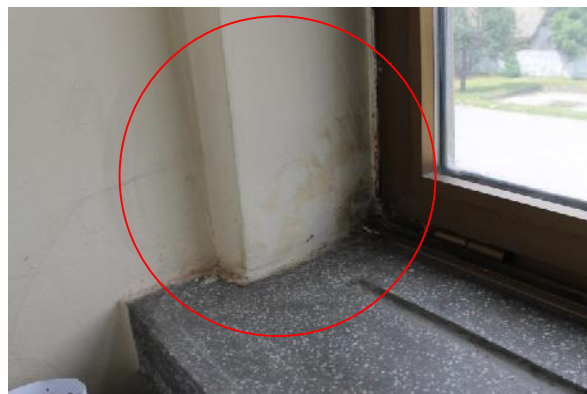
*Slika 67 – Pojava vlage na zidu u osi “W” na mestu susticanja sa zidom u osi “13” (kabinet hemije) (foto 86)*

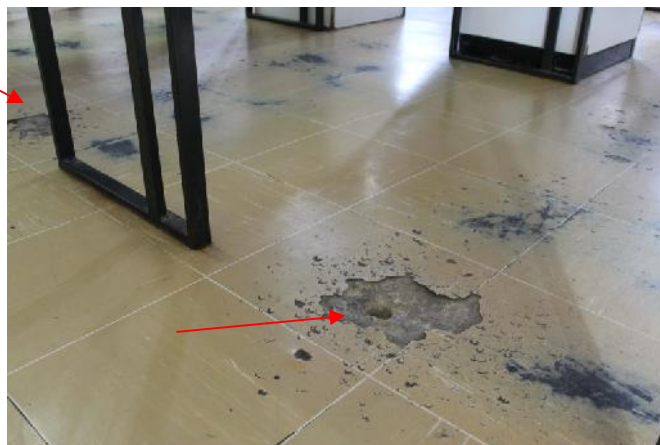
*Slika 69 – Oštećen pod – uočene rupe u cementnoj košuljici (u ionica hemije) (foto 89)*

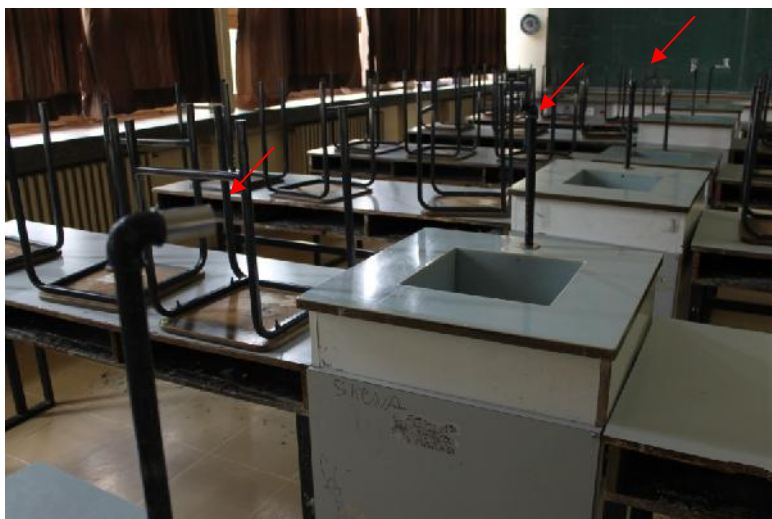
*Slika 72 – Uo eno nepostojanje slavina (u ionica hemije) (foto 97)*

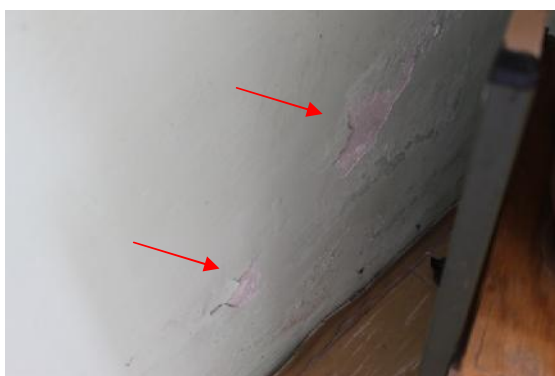
*Slika 73 – Ošte enje površinskog sloja zida i deformacija podne lajsne (pomo ni kabinet) (foto 99)*

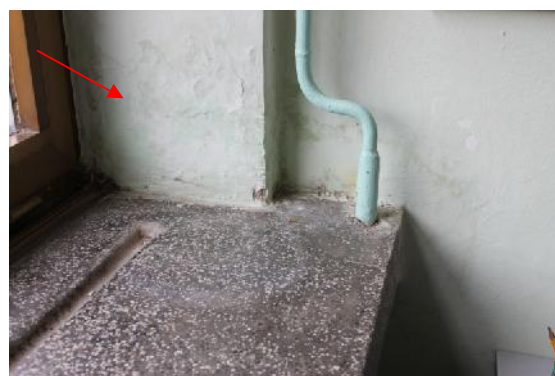
*Slika 74 – Pojava vlage na stubu u osi “13” kod donje ivice prozora (pomo ni kabinet) (foto 100)*

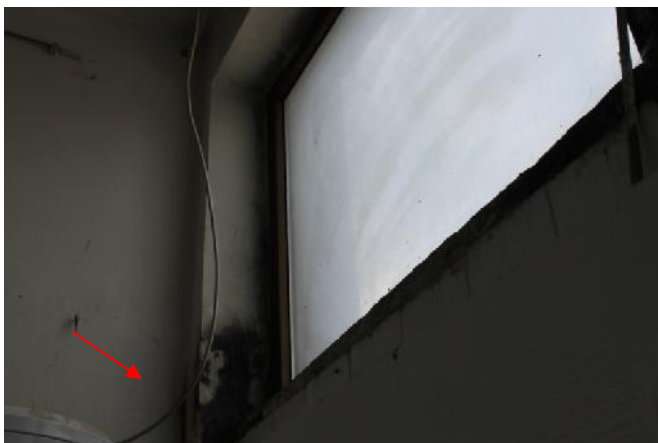
*Slika 81 – Pojava kondenza na spoju zidova u osi “P” i “13”  
(ženski toalet za u enike) (foto 110)*

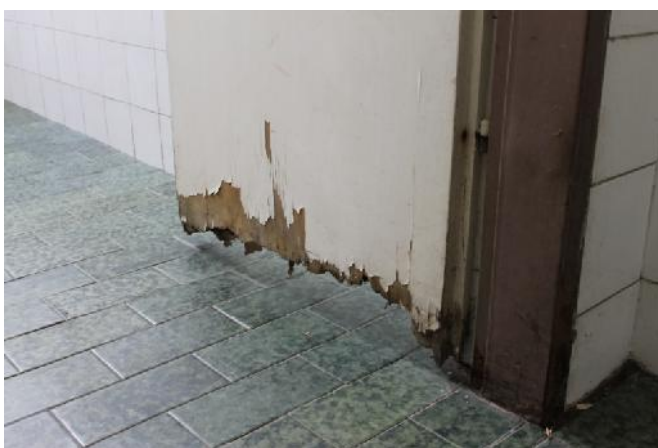
*Slika 82 – Ošte ena vrata u ulazu u toalet  
(ženski toalet za u enike) (foto 113)*

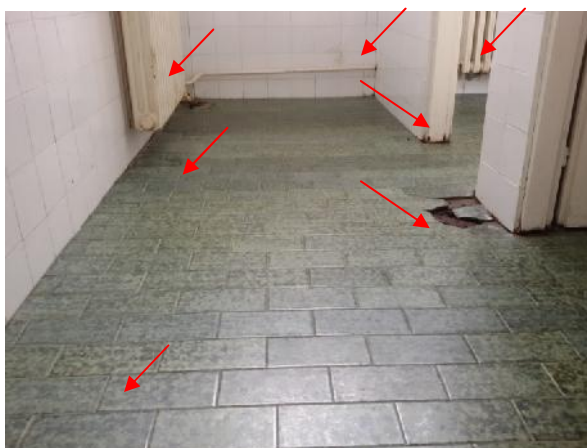
*Slika 83 – Ošte ena zidna i podna keramika; vrata u lošem stanju;  
radijatori i cevi u lošem stanju (muški toalet za u enike) (foto 128)*

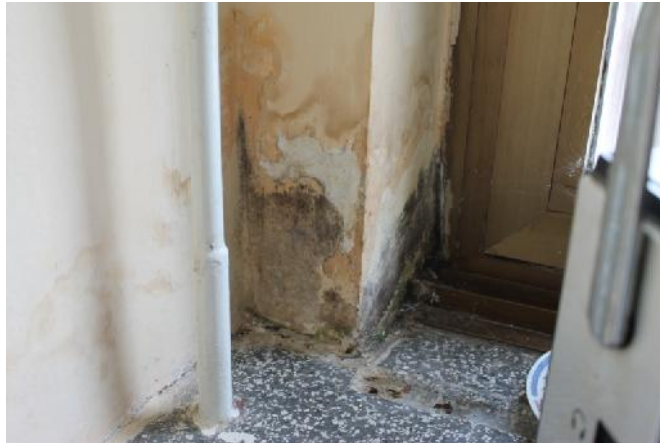
*Slika 84 – Pojava vlage na stubu u osi “X” između osa “12” i “13”  
(ra unovodstvo) (foto 114)*

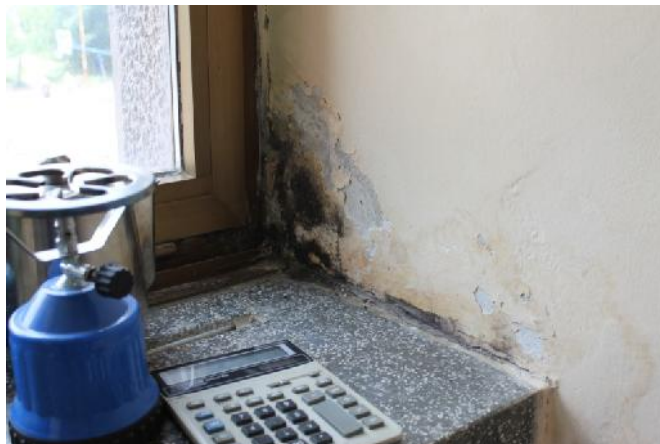
*Slika 85 – Pojava vlage na zidu u osi “Y” između osa “12” i “13”  
(ra unovodstvo) (foto 115)*

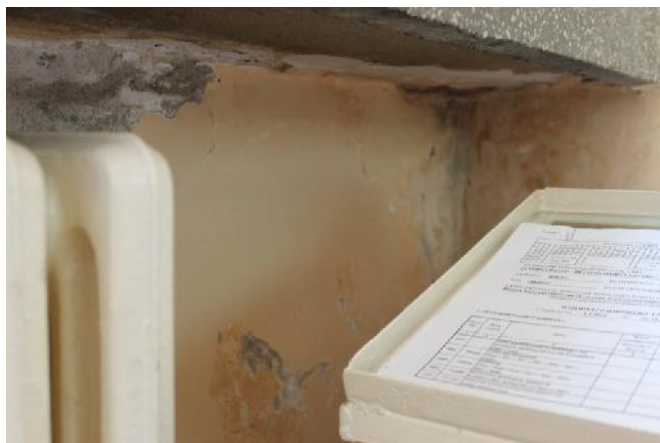
*Slika 86 – Pojava vlage na parapetu zida između osa “X” i “Y”  
(ra unovodstvo) (foto 116)*

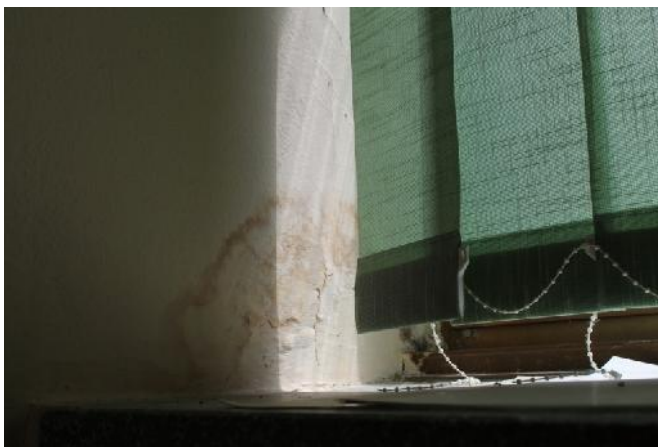
*Slika 88 – Pojava vlage na zidu u osi “Y” na spoju sa zidom u osi “10”  
(ra unovodstvo) (foto 118)*

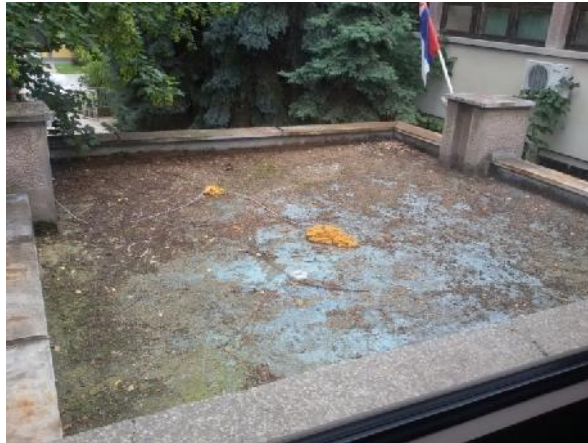
*Slika 90 – Loše održavanje ravnog krova iznad ulaza u objekat (foto 123)*

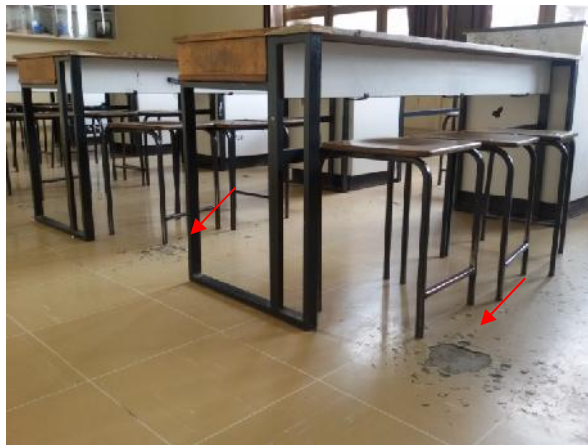
*Slika 91 – Oštećenja pod – uočene rupe u cementnoj košuljici (u ionica fizike) (foto 134)*

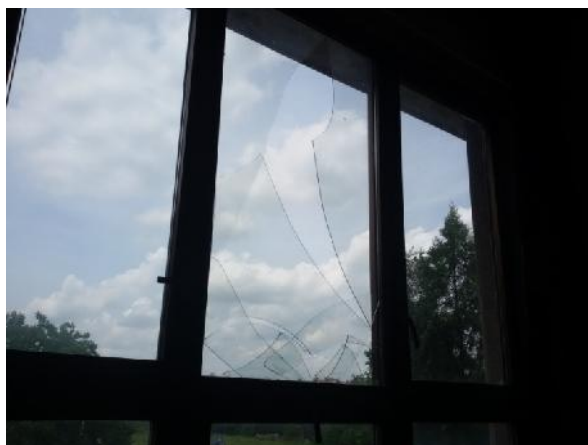
*Slika 92 – Polomljeno staklo prozora u osi “13” (foto 137)*

*Napomena: Na mestima obeleženim brojevima 135 i 136 takođe su uočena polomljena stakla prozora.*

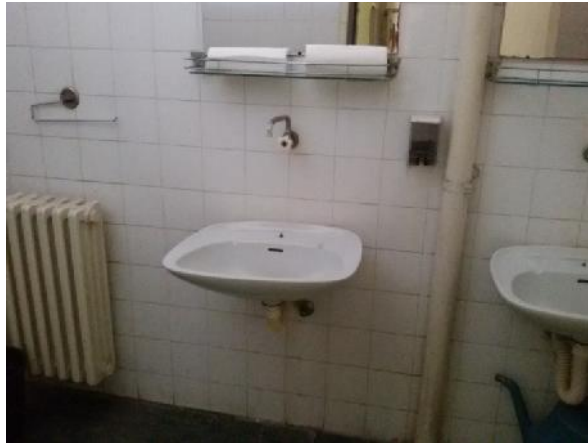
*Slika 93 – Oštećene zidne pločice; radijatori i cevi u lošem stanju; neispravna slavina (foto 138)*

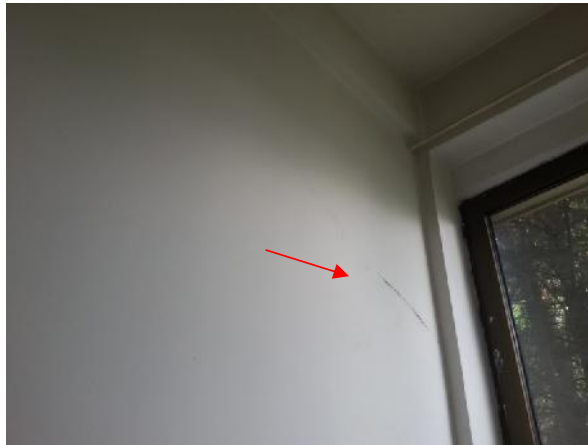
*Slika 94 – Kosa pukotina u zidu u osi “F” između osa “10” i “11” (muški toalet za osoblje škole) (foto 140)*

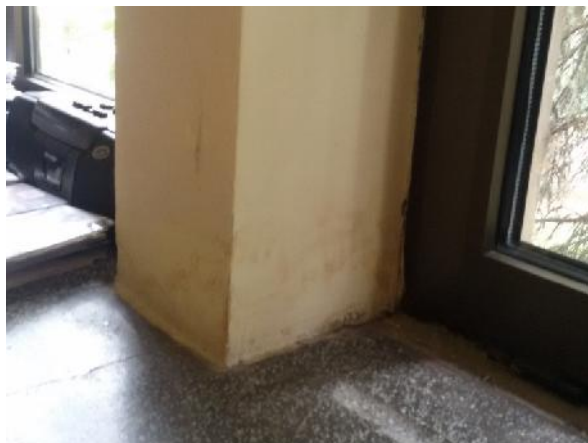
*Slika 95 – Pojava vlage na stubu u osi “10” između osa “E” i “G” (kancelarija direktora) (foto 143)*

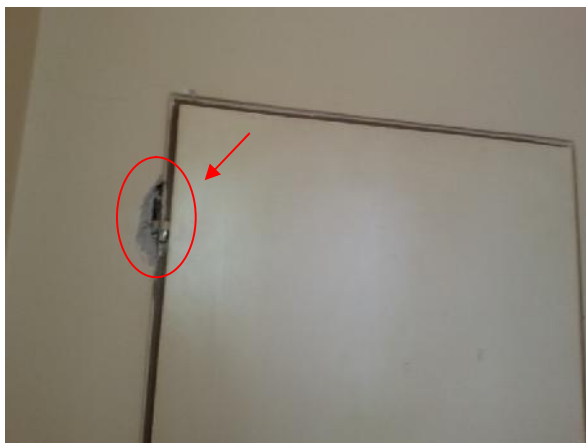
*Slika 96 – Oštećenje zida u osi “12” između osa “H” i “I”  
(kancelarija sekretarice) (foto 144)*

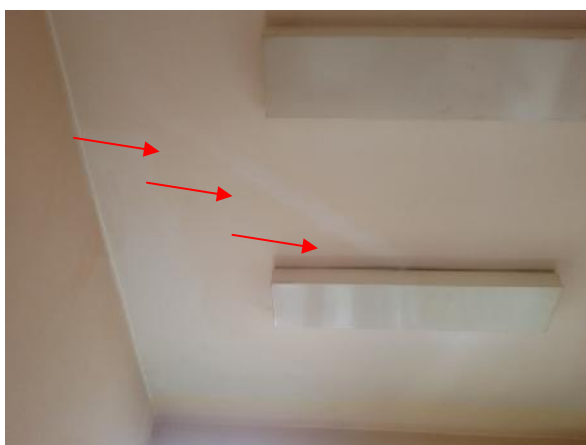
*Slika 98 – Uočena ranije sanirana kosa pukotina na plafonu između osa “10” i “11” i  
(kancelarija sekretarice) (foto 148)*

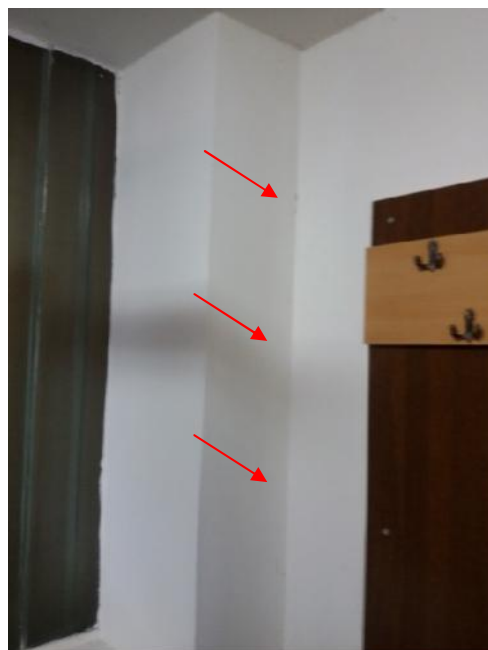
*Slika 100 – Pojava vertikalne prsline na zidu u osi “H” izme u osa “13” i “14” (foto 151)*

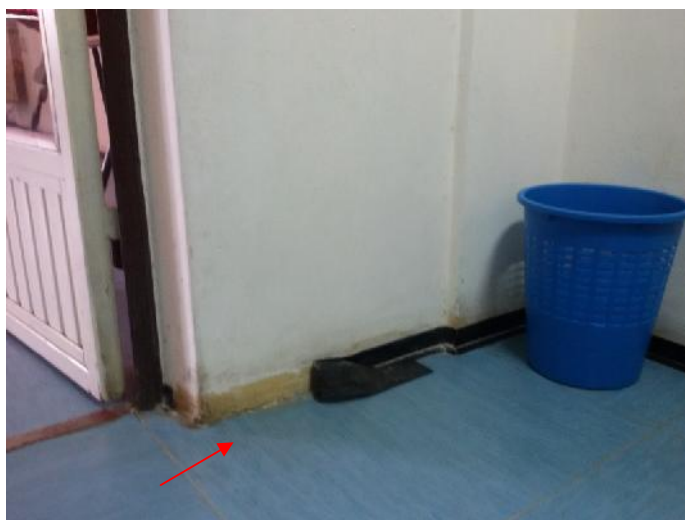
*Slika 101 – Ošte ena lajsna na mestu spoja zida u osi “I” i podne obloge (hodnik uz kabinet informatike) (foto 152)*

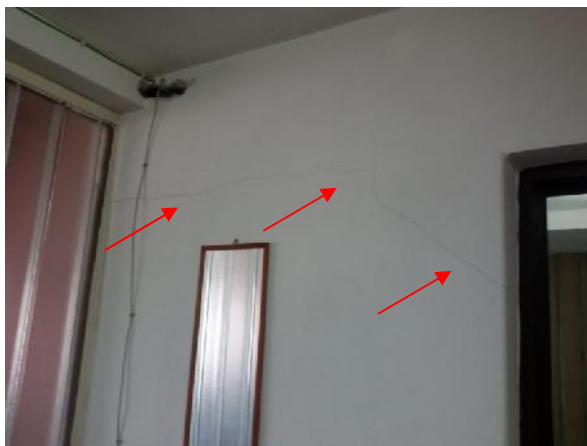
*Slika 102 – Pukotina u zidu (po celoj debljini zida)  
(kancelarija uz kabinet informatike) (foto 153)*

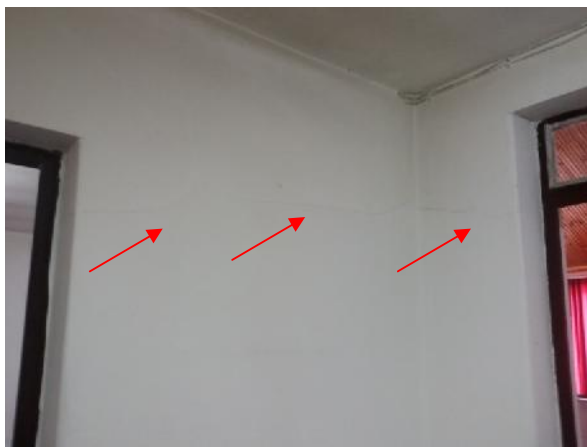
*Slika 103 – Pukotina u zidu (po celoj debljini zida)  
(kancelarija uz kabinet informatike) (foto 154)*

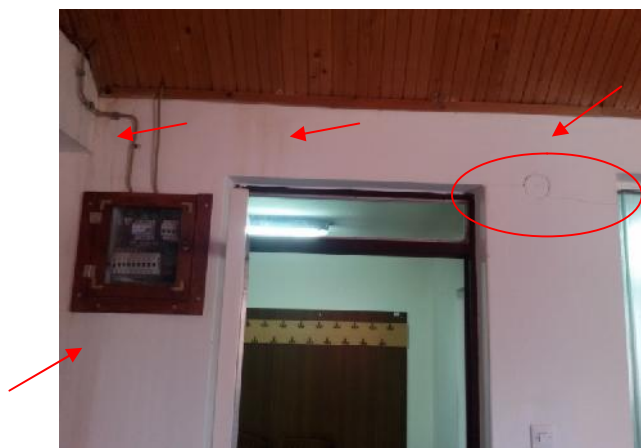
*Slika 104 – Vertikalna prslina i horizontalna prslina u uglu vrata u zidu u osi “I” izme u osa “13” i “14”; pojava vlage na mestu spoja zida i tavanice (kabinet informatike) (foto 157)*

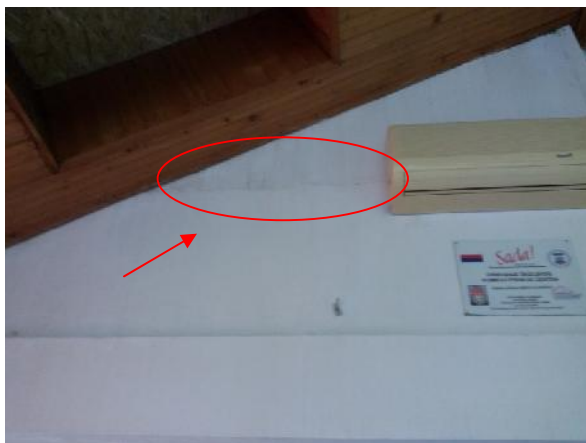
*Slika 105 – Horizontalna pukotina u zidu u osi “I3” između osa “I” i “K”  
(kabinet informatike) (foto 158)*

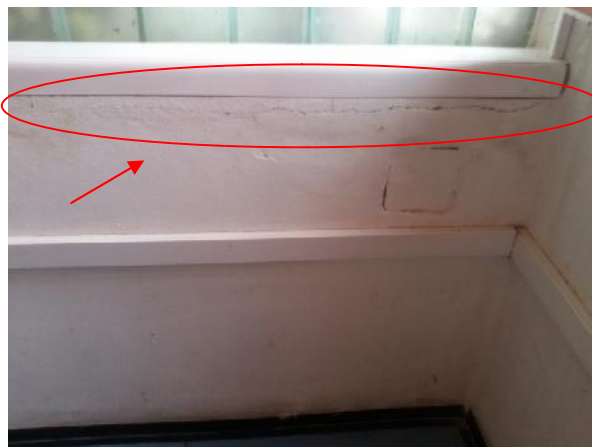
*Slika 106 – Horizontalna pukotina na parapetu zida u osi “I5” između osa “J” i “K”  
(kabinet informatike) (foto 159)*

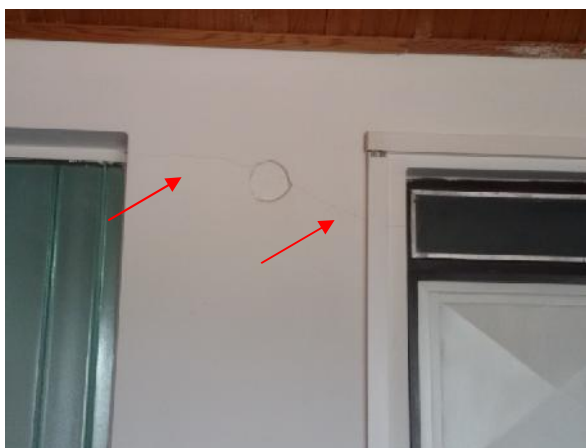
*Slika 107 – Kosa pukotina u uglu vrata u zidu u osi “I” između osa “I4” i “I5”  
(kabinet informatike) (foto 160)*

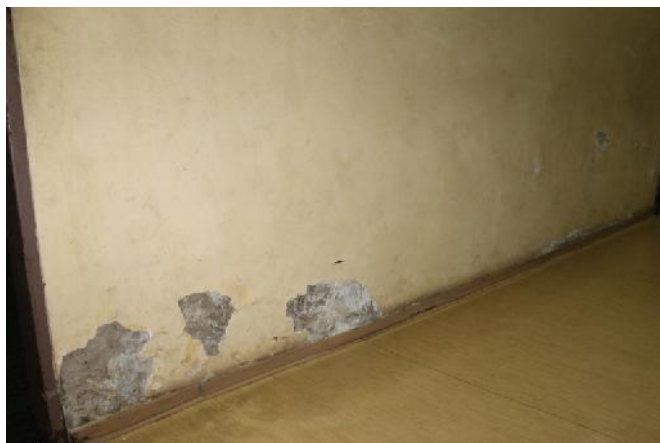
*Slika 111 – Oštećenje površinskog sloja zida i odlamanje maltera u osi “11” između osa “O” i “P”; (foto 230)*

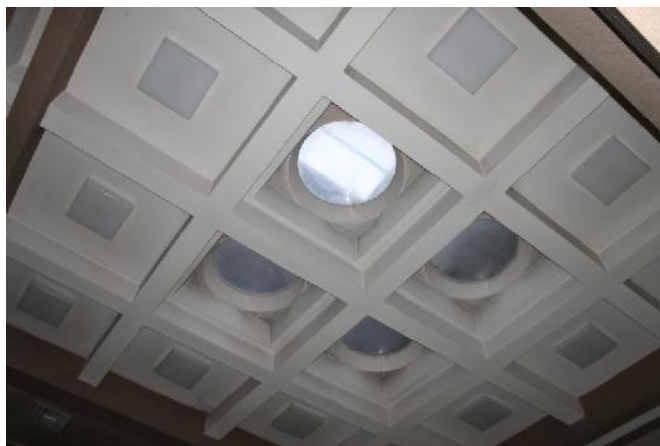
*Slika 113 – Prikaz kasetirane tavanice (foto 234)*

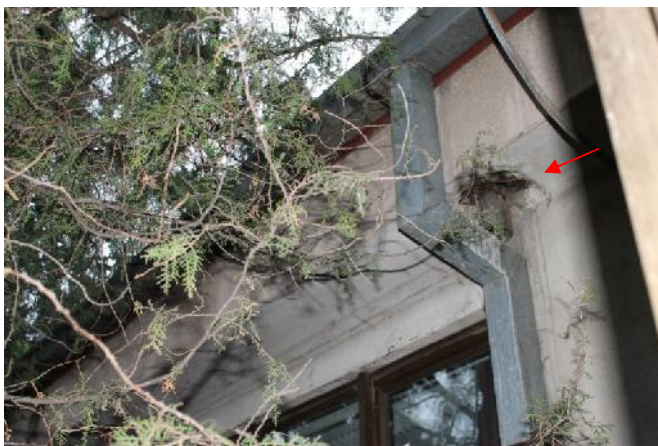
*Slika 116 – Oštećenje na fasadi objekta na mestu prekida nekadašnje olu ne vertikalne postavljajući novog oluka – slabo mesto u konstrukciji (foto 238)*

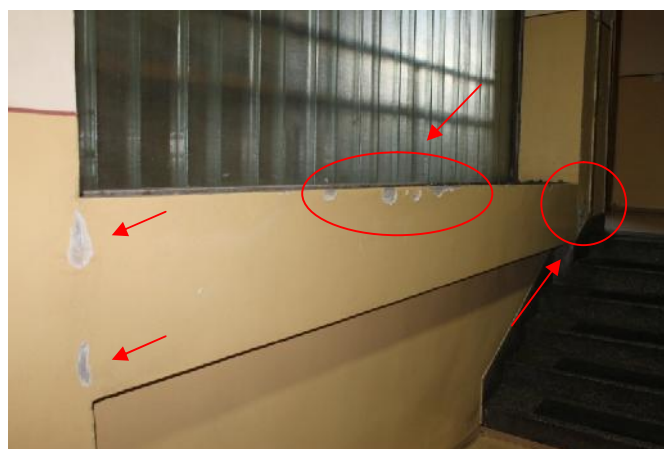
*Slika 118 – Skidanje površinskog sloja zida i odlamanje maltera u zidu u osi “Q” između osa “5” i “7” (foto 241)*
