## ELABORAT O PROCENI STANJA OBJEKTA

OPŠTINA VRBAS

OŠ "Petar Petrović Njegoš"

Vrbas, Ul. Palih Boraca br. 34

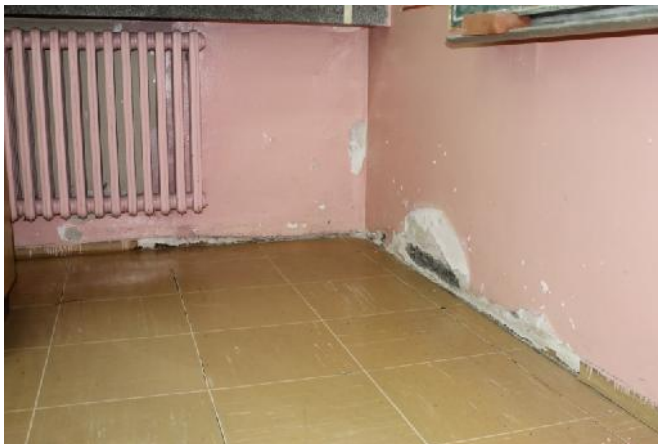
*Slika 119 – Odlomljene lajsne izme u zidova u osama “G” i “I” i poda; ošte enje površinskog sloja zida i odlamanje maltera (u ionica I i II razreda) (foto 119)*

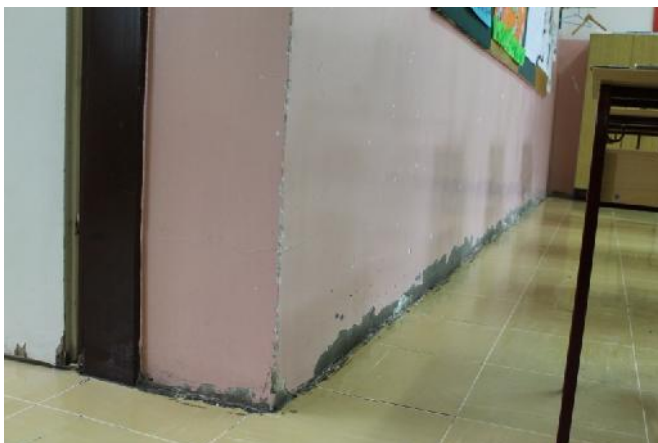
*Slika 120 – Odlomljena lajsna izme u zidova u osi “4” izme u osa “G” i “J” i poda; površinsko ošte enje zida (u ionica I i II razreda) (foto 121)*

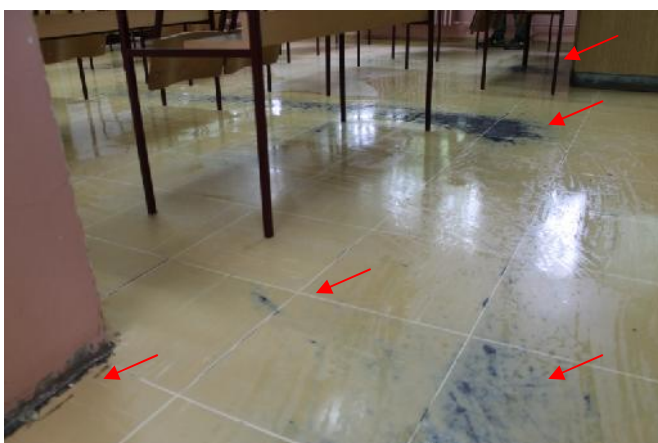
*Slika 121 – Odlomljena lajsna izme u zida i poda i ošte enje poda (u ionica I i II razreda) (foto 123)*

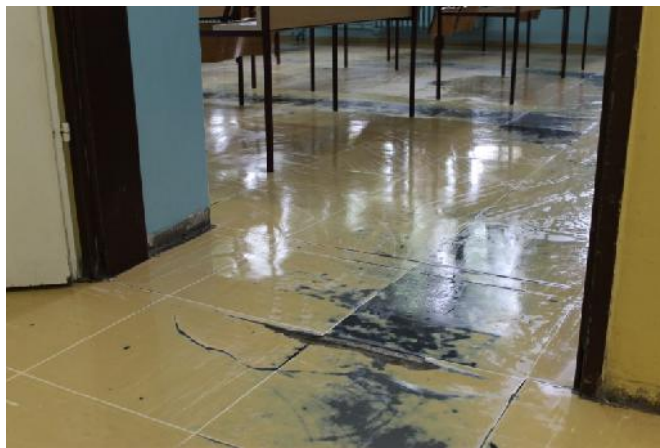
*Slika 124 – Odlomljena lajsna izme u zida i poda i ošte enje poda (u ionica I i II razreda) (foto 125)*

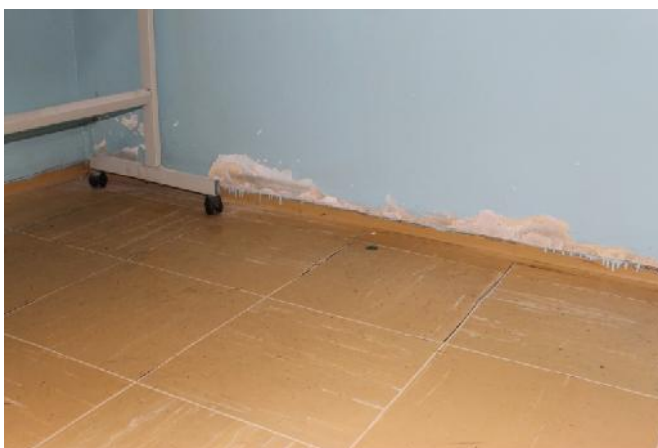
*Slika 126 – Ošte ena lajsna izme u zida u osi “J” izme u osa “1” i “2” i poda; površinsko ošte enje zida i odlamanje maltera (u ionica I i II razreda) (foto 127)*

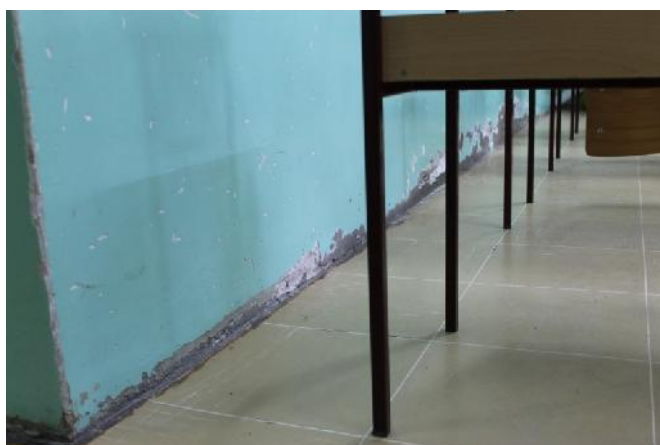
*Slika 130 – Odlomljena lajsna izme u zidova u osi “4” izme u osa “M” i “P” i poda; površinsko oštećenje zida (u ionica I i II razreda) (foto 133)*

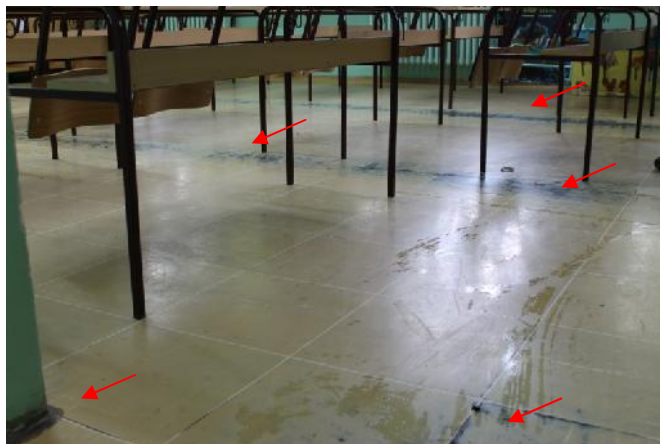
*Slika 131 – Odlomljena lajsna izme u zida i poda i ošte enje poda (u ionica I i II razreda) (foto 134)*

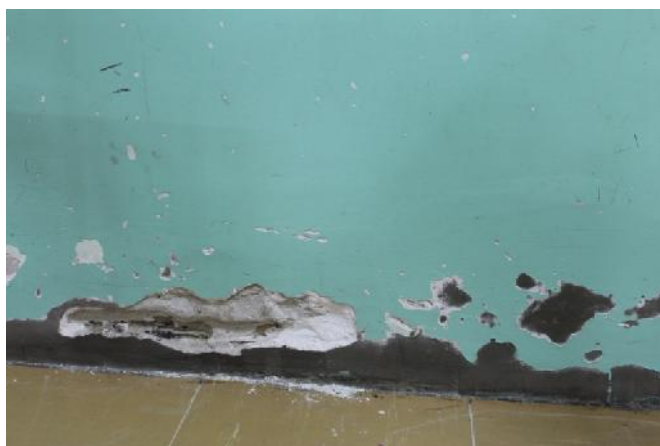
*Slika 132 – Odlomljena lajsna izme u zida i poda, površinsko ošte enje i odlamanje maltera u zidu u osi “4” izme u osa “N” i “O” (u ionica I i II razreda) (foto 135)*

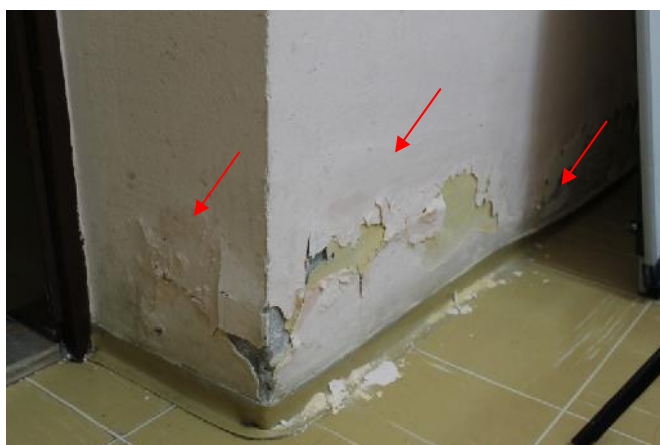
*Slika 133 – Ošte ena lajsna izme u zida i poda, površinsko ošte enje i odlamanje maltera u zidu u osi “4” izme u osa “P” i “Q” (stru na služba) (foto 136)*

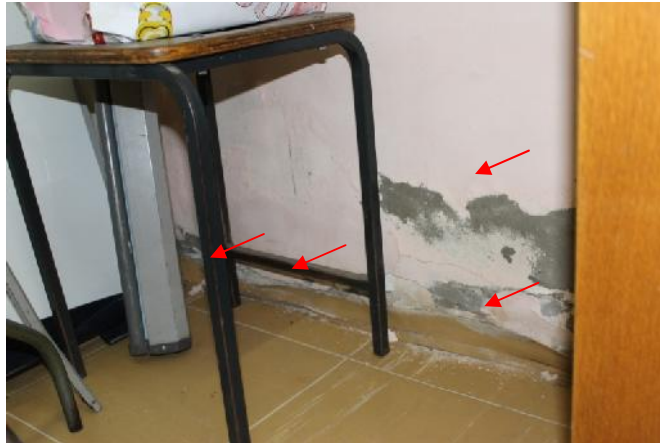
*Slika 134 – Oštećenja na zidu i podu, površinska oštećenja i odlamanje maltera u zidu u osi “Q” izmeću osa “3” i “4” (stružba na službu) (foto 137)*

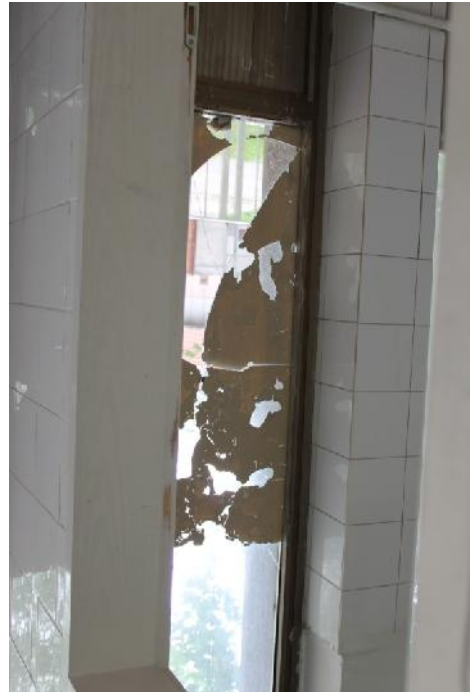
*Slika 137 – Polomljeno staklo prozora u osi “3”  
(muški toalet) (foto 141)*

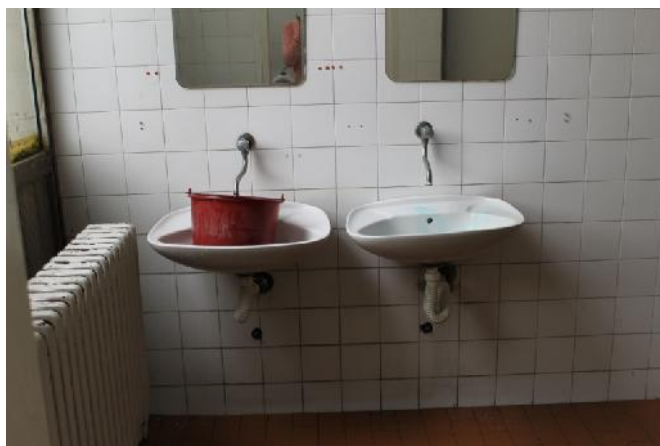
*Slika 138 – Umivaonici nisu u funkciji; zidna i podna keramika u lošem stanju  
(muški toalet) (foto 140)*

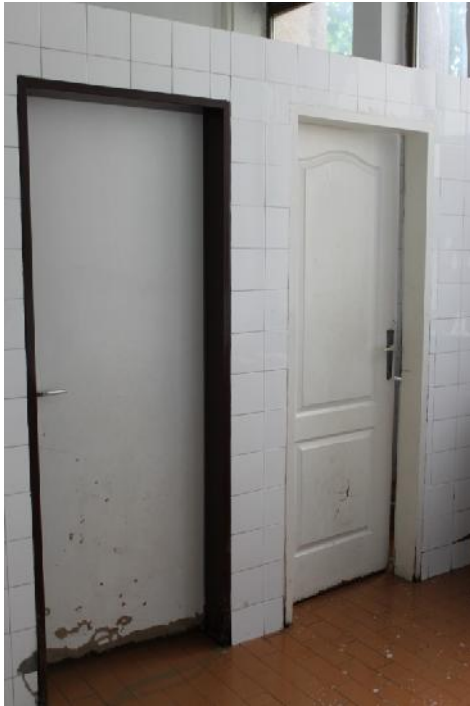
*Slika 139 – Polomljena vrata na ulazu u WC kabine (muški toalet) u osi “S”; podna keramika u lošem stanju (foto 142)*

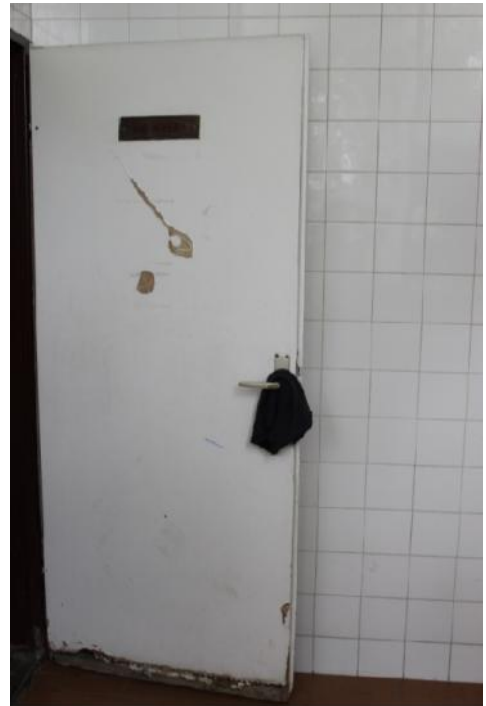
*Slika 140 – Polomljena ulazna vrata u muški toalet u osi “Q”; (foto 143)*

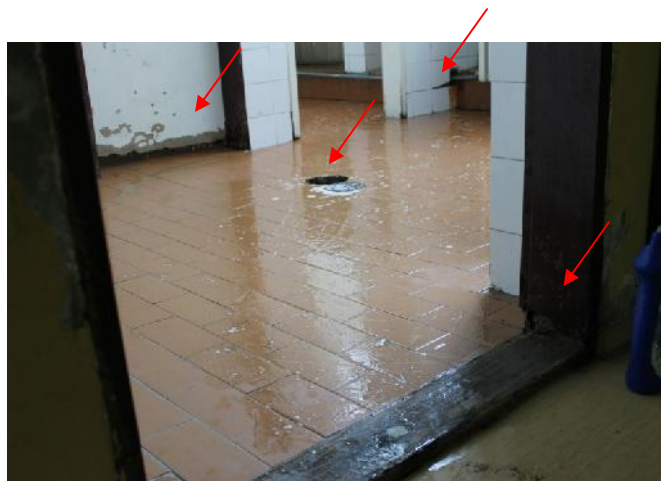
*Slika 141 – Podna i zidna keramika i odvod u lošem stanju; ošte ena ulazna vrata; ošte ena vrata na ulazu u WC kabine (muški toalet) (foto 144)*

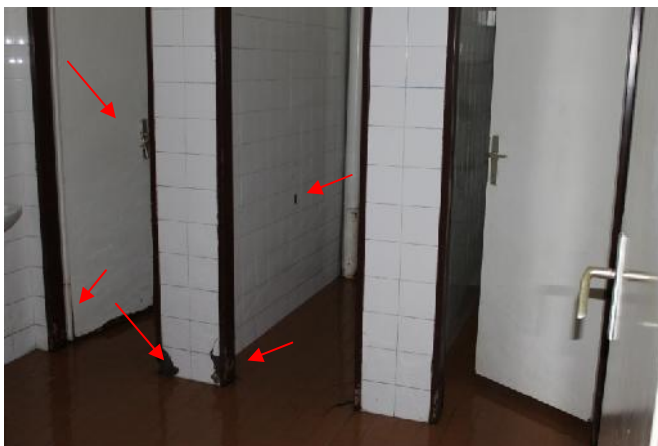
*Slika 142 – Podna i zidna keramika i odvod u lošem stanju; oštećena vrata na ulazu u WC kabine (ženski toalet) (foto 145)*

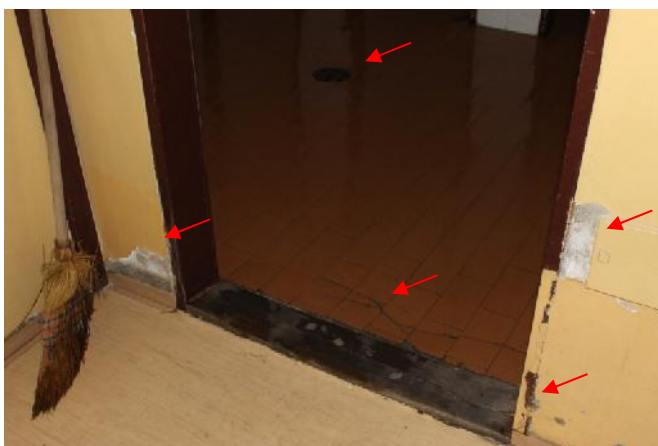
*Slika 143 – Podna keramika i odvod u lošem stanju; oštećena ulazna vrata (ženski toalet) (foto 146)*

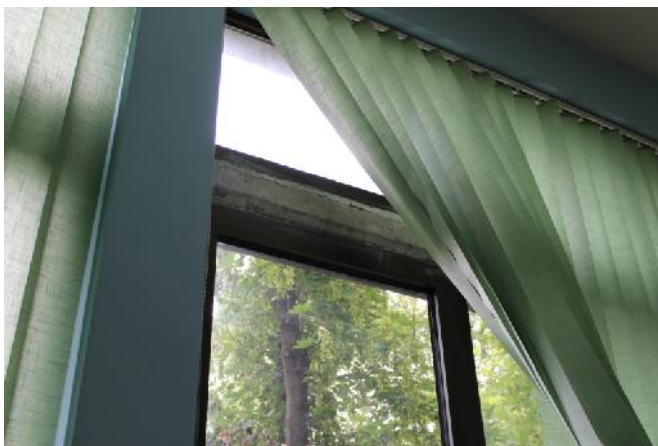
*Slika 145 – Pojava vlage na horizontalnoj gredi izme u prozora u osi “3” izme u osa “S” i “V”; ošte enje površinskog sloja grede i otpadanje maltera na pojedinim mestima (u ionica III razreda) (foto 149)*

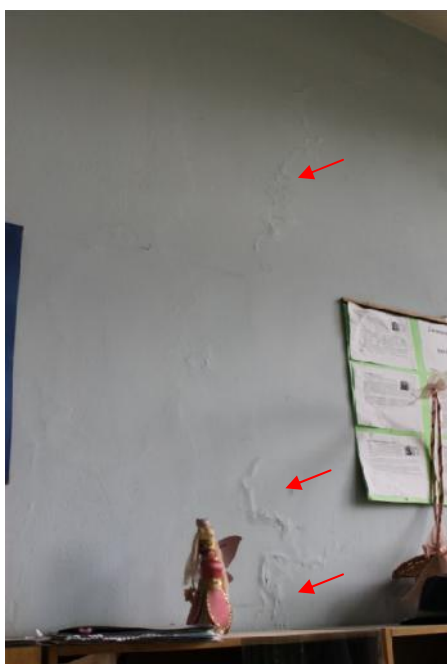
*Slika 146 – Pojava vlage na zidu u osi “Z” izme u osa “3” i “5” (u ionica IV razreda) (foto 150)*

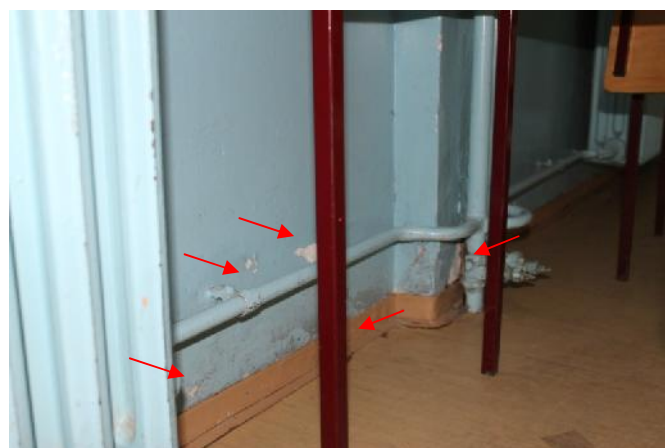
*Slika 147 – Ošte ena lajsna, ošte eni površinski sloj zida u osi “3”; otpadanje maltera (u ionica IV razreda) (foto 151)*

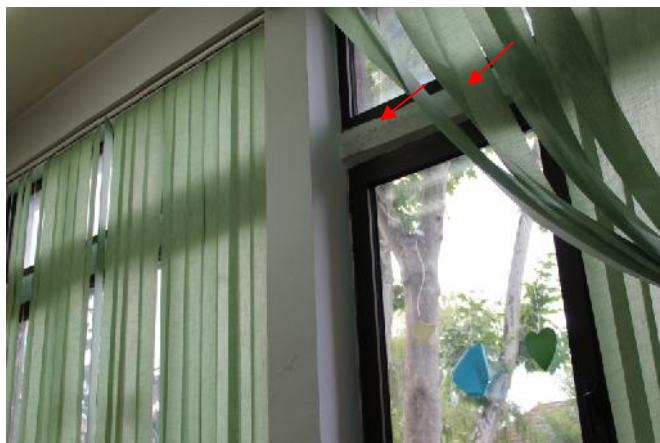
*Slika 148 – Pojava vlage na horizontalnoj gredi izme u prozora u osi “4” izme u osa “Z” i “Š”; ošte enje površinskog sloja grede i otpadanje maltera na pojedinim mestima (u ionica IV razreda) (foto 152)*

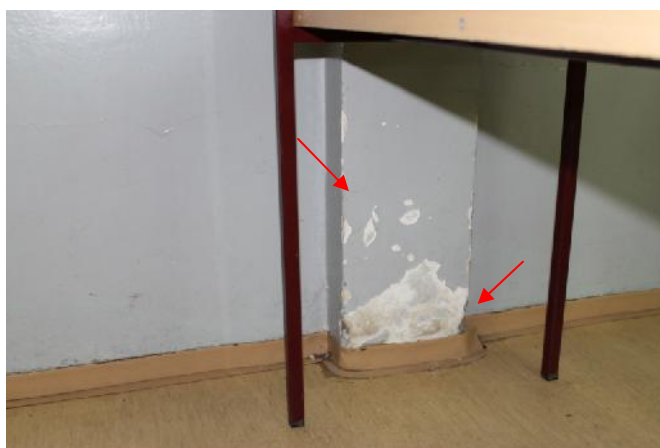
*Slika 149 – Ošte ena lajsna izme u zida i poda, površinsko ošte enje i odlamanje maltera u zidu u osi “7” izme u osa “Z” i “Š” (u ionica IV razreda) (foto 153)*

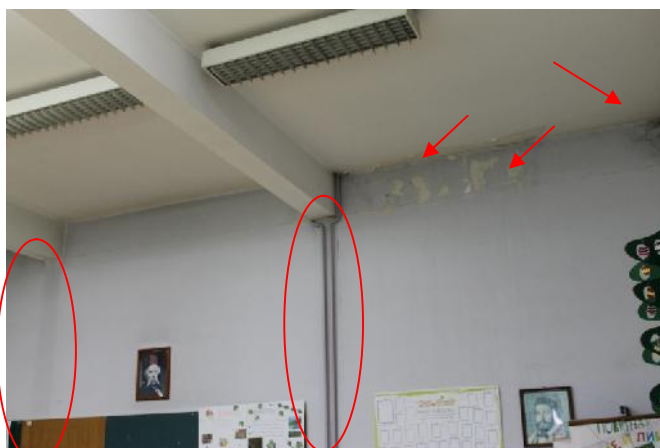
*Slika 150 – Pojava kondenza na spoju spoljašnjih zidova u osi “Š” i osi “7” i tavanice; pojava vlage u zidu u osi “7” izme u osa “Z” i “Š”; pojava vertikalnih prslina na mestu stubova i horizontalnih prslina u nivou grede u osi “7” (u ionica III razreda) (foto 154)*

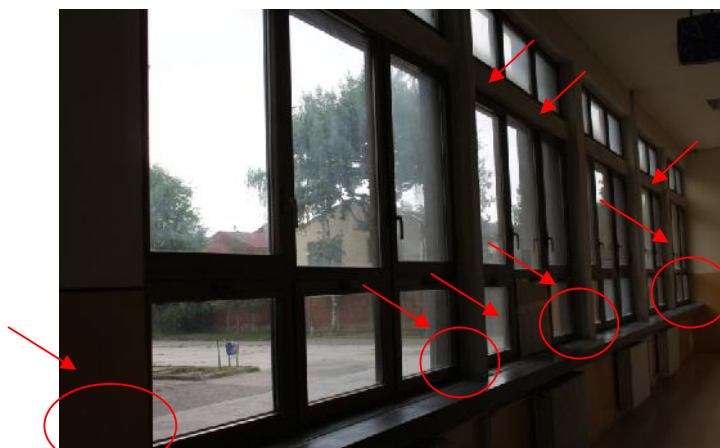
*Slika 151 – Pojava vlage na horizontalnoj gredi izme u prozora u osi “7” izme u osa “U” i “Z”; ošte enje površinskog sloja grede i otpadanje maltera na pojedinim mestima; pojava vlage na svim stubovima u osi “7” kod donje ivice prozora; polomljno staklo na prozoru (hodnik) (foto 156)*

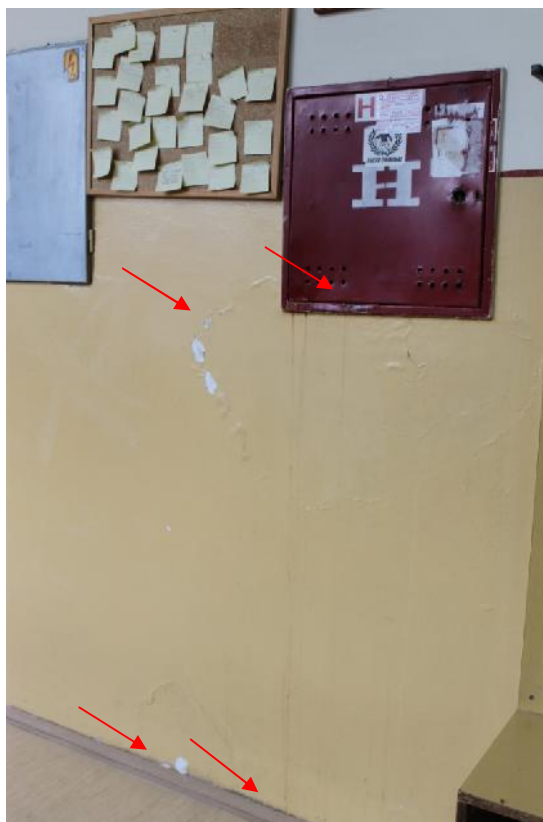
*Slika 152 – Ošte enje površinskog sloja zida u osi “6” izme u osa “V” i “W”; ošte enje hidrantskog zidnog ormara; ošte ene podne lajsne (hodnik) (foto 157)*

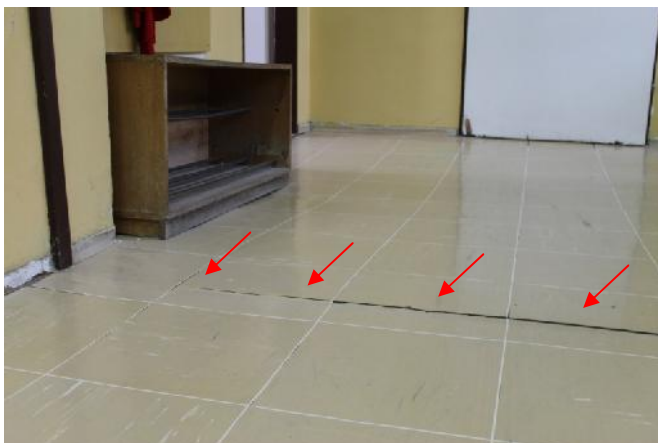
*Slika 153 – Ugib podne konstrukcije izme u osa “4” i “5” i osa “E” i “G”;  
pukotina na mestu podne dilatacije (hodnik) (foto 158)*

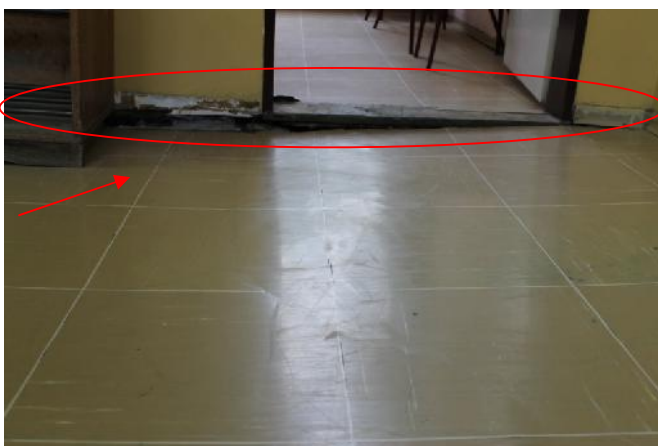
*Slika 154 – Ugib podne konstrukcije izme u osa “4” i “5” i osa “E” i “G”;  
(hodnik) (foto 159)*

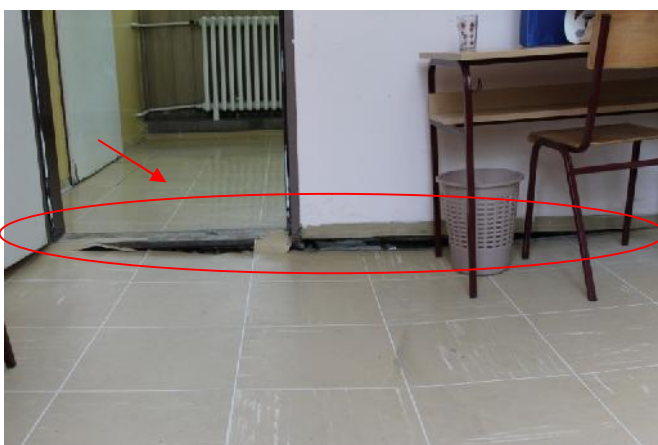
*Slika 155 – Ugib podne konstrukcije izme u osa “2” i “4” i osa “E” i “G”;  
(arhiva) (foto 160)*

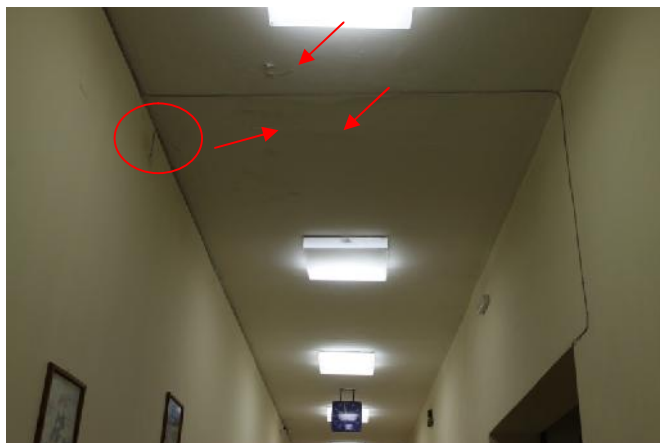
*Slika 162 – Površinsko oštećenje plafona izme u osa “4” i “5”; rupe nastale lošim razvodom instalacija (hodnik) (foto 171)*

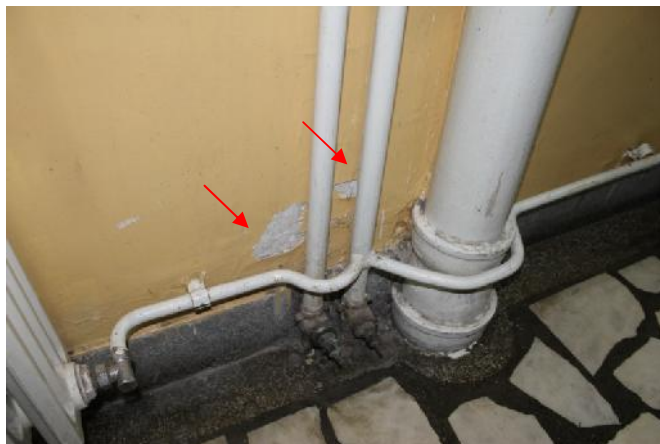
*Slika 168 – Površinsko ošte enje zida u osi “Q” izme u osa “8” i “10” (hodnik) (foto 177)*

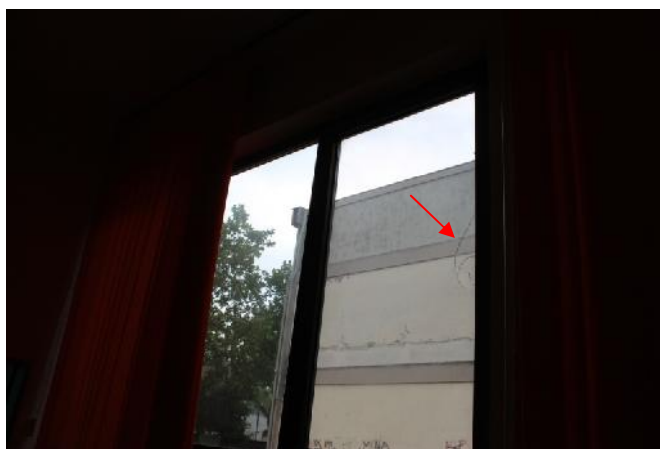
*Slika 169 – Ošte eno staklo na prozoru (hodnik - produženi boravak) (foto 178)*

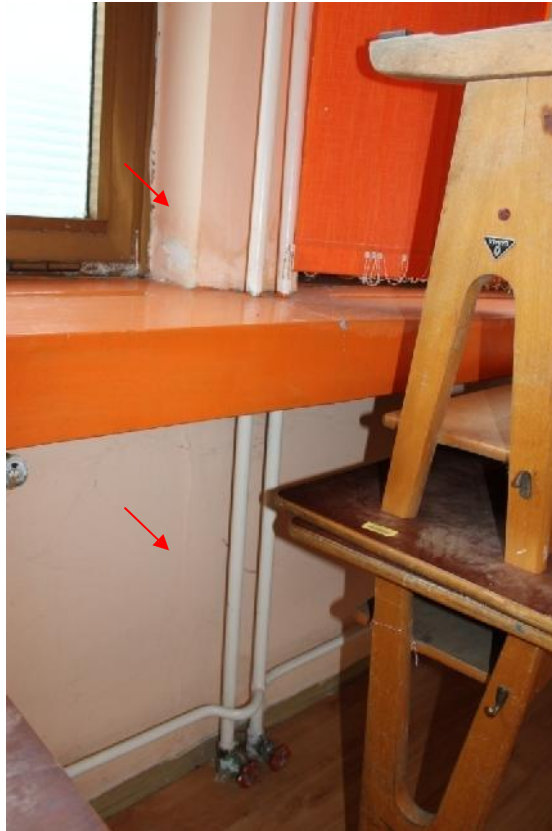
*Slika 170 – Pojava vlage na svim stubovima u osi “10” izme u osa “T” i “X” kod donje ivice prozora; vertikalna prslina na mestu stuba po celoj visini parapet (hodnik – produženi boravak) (foto 179)*

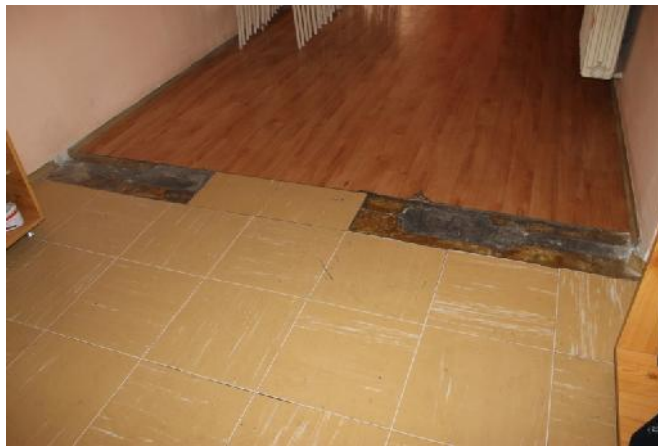
*Slika 171 – Ošte en pod i delimi no ošte ena cementna košuljica izme u osa “10” i “11” (hodnik – produženi boravak) (foto 181)*

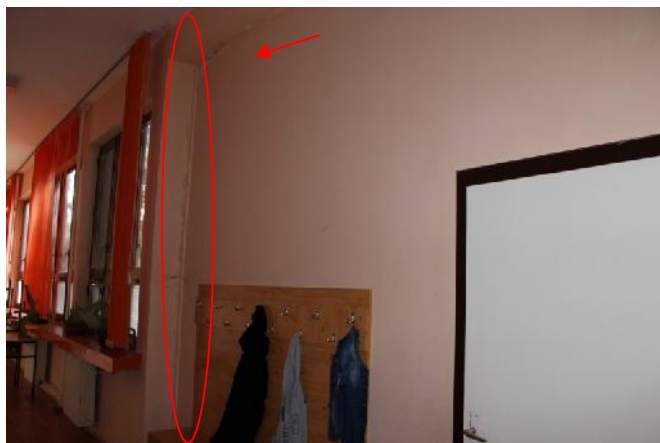
*Slika 172 – Vertikalna pukotina na stubu na mestu ukrštanja osa “10” i “T”; površinsko oštećenje zida (hodnik – produženi boravak) (foto 182)*

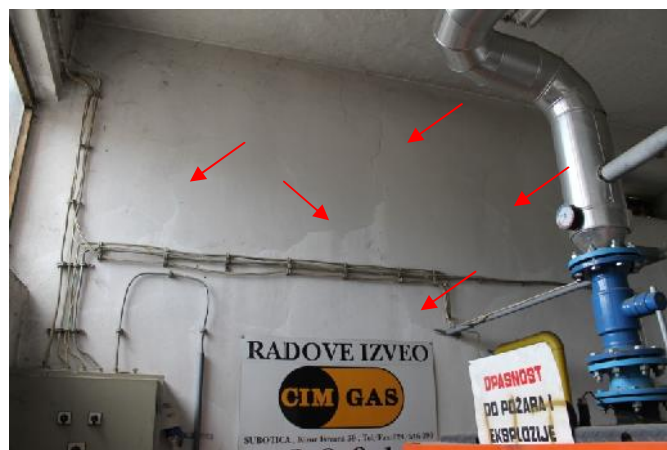
*Slika 177 – Mrežaste prsline u zidu u osi “Y”  
(kotlarnica) (foto 187)*

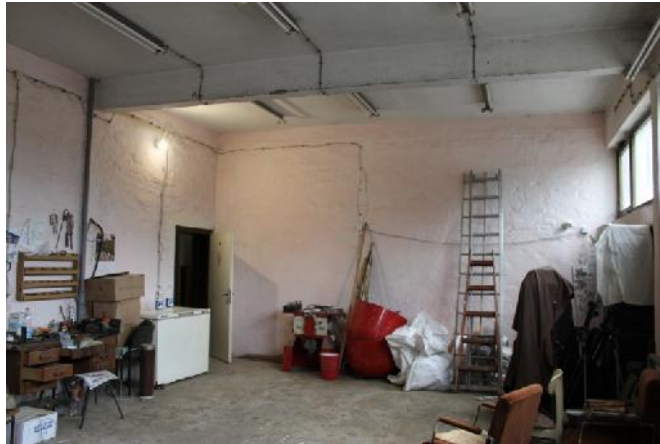
*Slika 178 – Prikaz loše urađene završne obrade zidova u osama “11” i “Q”  
(radionica) (foto 188)*

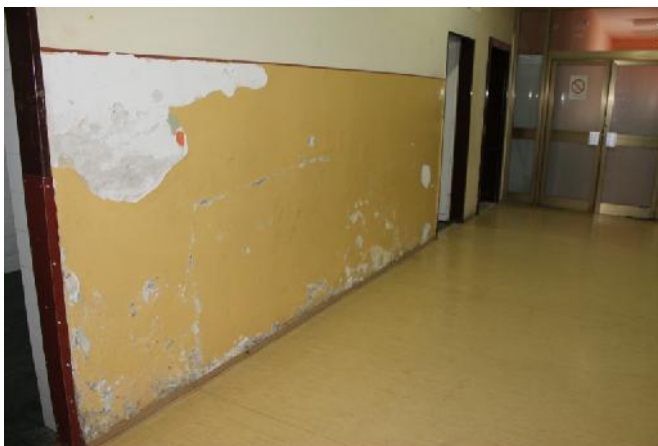
*Slika 180 – Površinsko oštećenje zida i otpadanje maltera u osi “11” između osa “Q” i “U” (hodnik) (foto 192)*

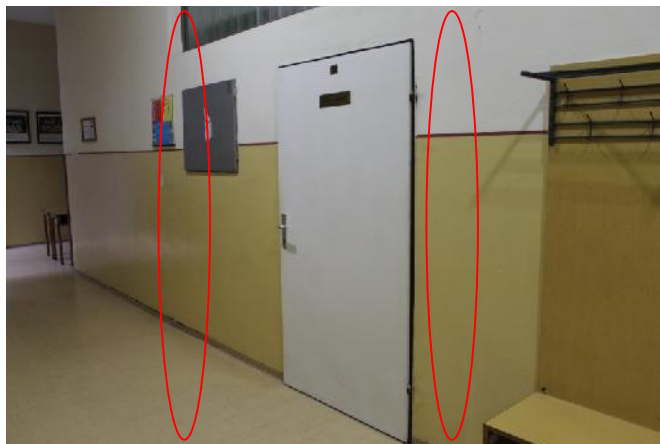
*Slika 183 – Vertikalne pukotine u osi “11” izme u osa “K” i “L”  
(hodnik) (foto 195)*

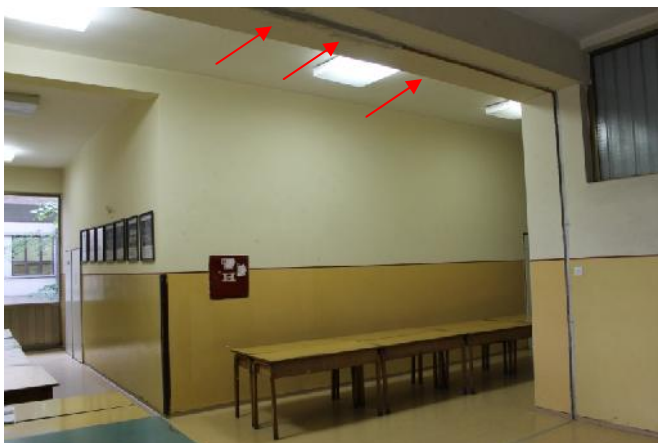
*Slika 185 – Prikaz dilatacije i površinsko oštećenje grede na mestu dilatacije osi “13” izme u osa “H” i “J”; oštećenje lajsna izme u zida u osi “H” i poda (hodnik) (foto 198)*

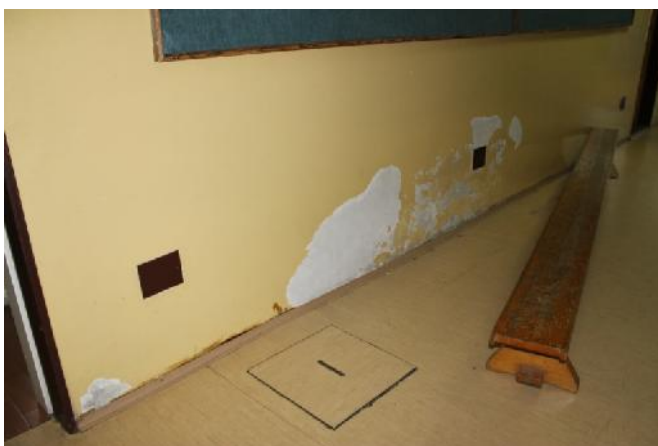
*Slika 186 – Površinsko oštećenje i otpadanje maltera na zidu u osi “H” izme u osa “14” i “15”; oštećenje lajsna izme u zida u osi “H” i poda (hodnik) (foto 199)*

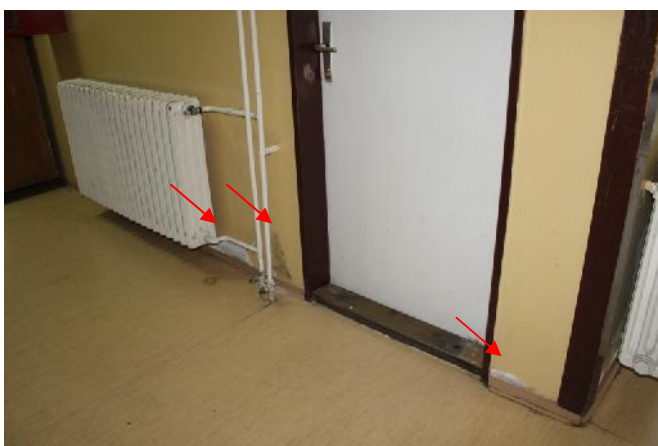
*Slika 187 – Površinsko oštećenje zida u osi “I” izme u osa “14” i “15”; oštećenje lajsna izme u zida u osi “I” i poda (hodnik) (foto 200)*

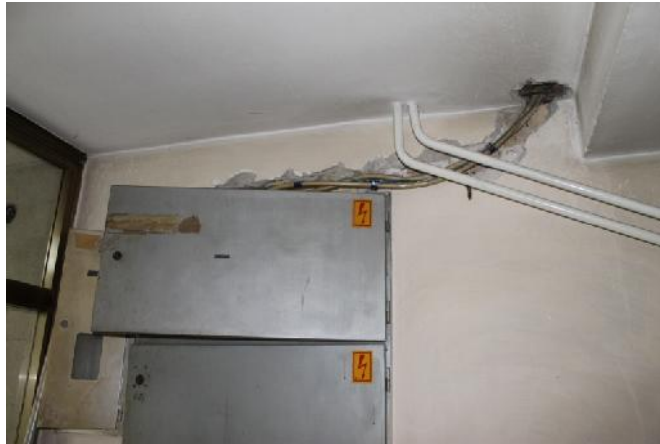
*Slika 188 – Odlamanje maltera usled lošeg štemanja u zidu u osi “13” izme u osa “C” i “D”; (hodnik) (foto 201)*

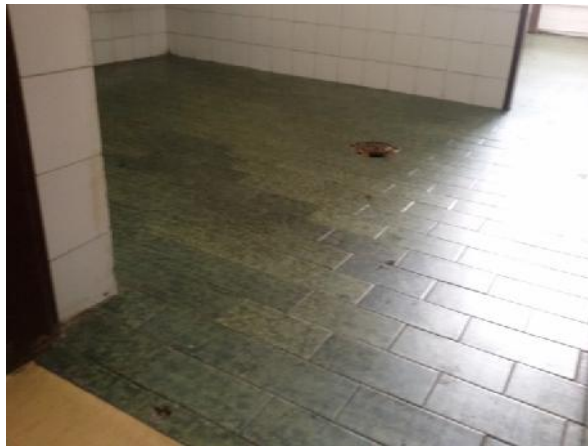
*Slika 194 – Loše stanje zidne i podne keramike i odvoda u ženskom toaletu izme u osa “11” i “13” (foto 173)*

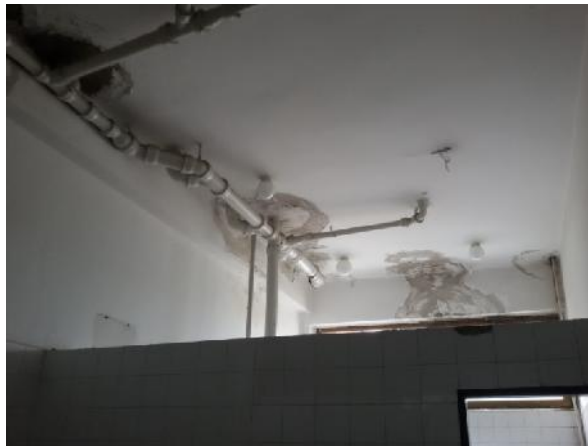
*Slika 195 – Površinsko oštećenje i odlamanje maltera zidova i plafona izme u osa “11” i “13” (foto 174)*

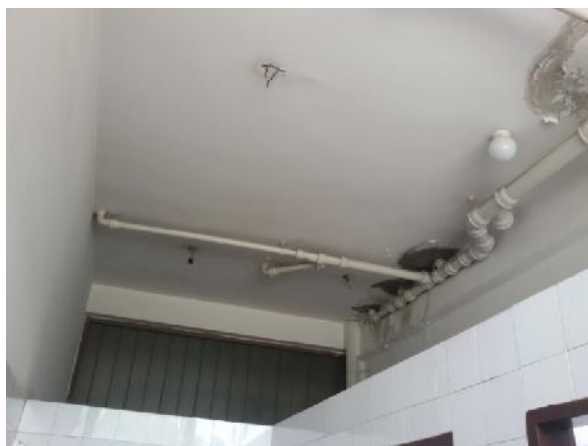
*Slika 196 – Površinsko oštećenje i odlamanje maltera zidova i plafona izme u osa “11” i “13” (foto 175)*

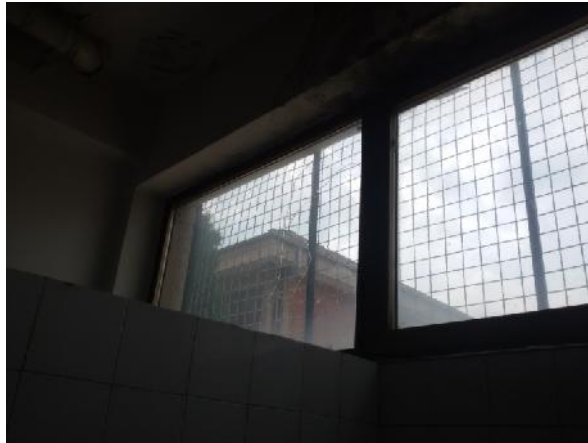
*Slika 197 – Oštećeno staklo na prozoru u osi “13” između osovina “P” i “Q” (foto 176)*

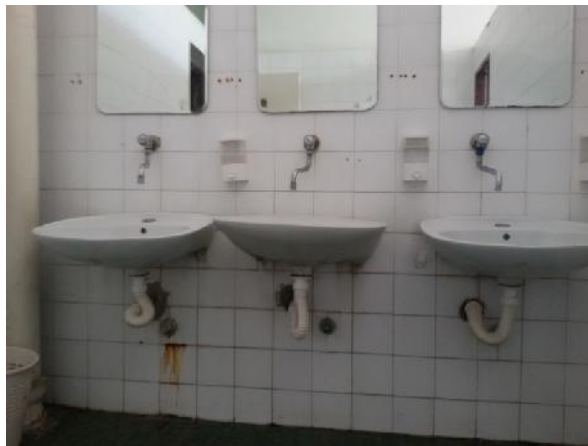
*Slika 198 – Oštećena zidna i podna keramika; umivaonici u lošem stanju u osi “P” između osovina “11” i “12” (foto 180)*

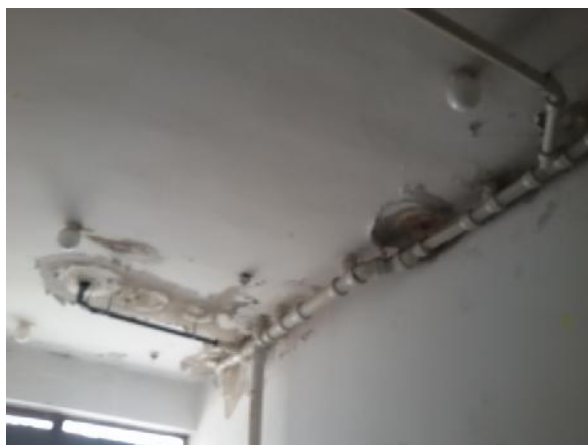
*Slika 199 – Površinsko oštećenje i odlamanje maltera zidova i plafona između osovina “11” i “13” (foto 182)*

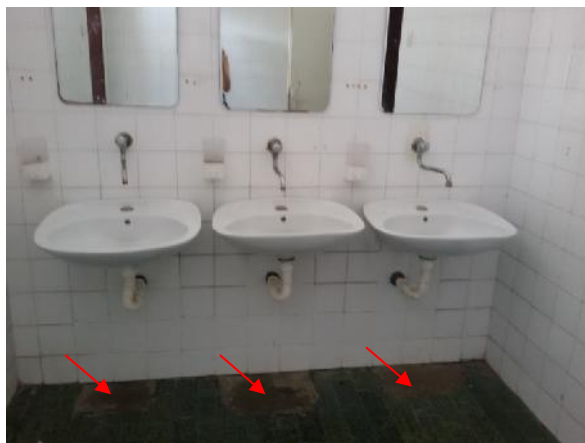
*Slika 200 – Ošte ena zidna i podna keramika; umivaonici u lošem stanju u osi “P” izme u osa “11” i “12” (foto 183)*

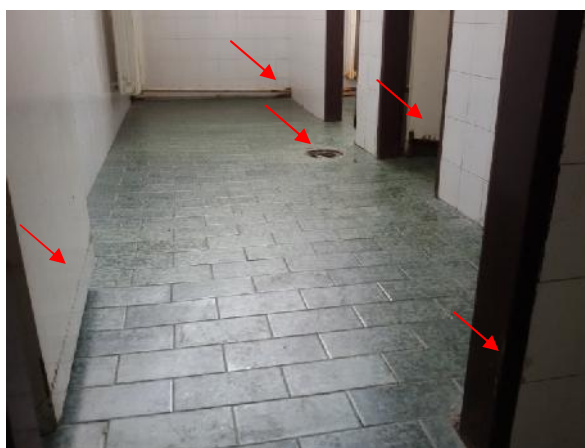
*Slika 201 – Loše stanje zidne i podne keramike i odvoda u muškom toaletu izme u osa “11” i “13”; ošte ena vrata za ulaz u WC kabine (foto 184)*

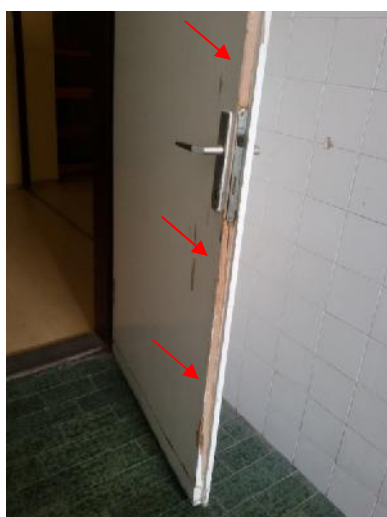
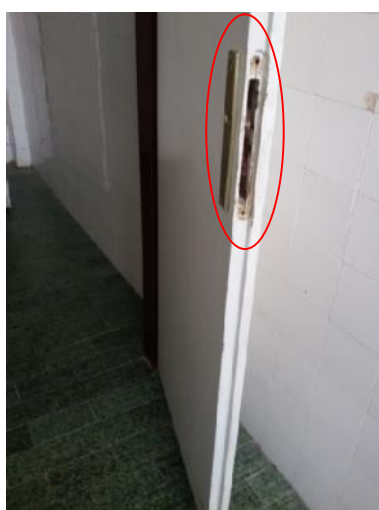
*Slika 202 i Slika 203 – Ošte ena ulazna vrata i vrata pretprostora u muškom toaletu (foto 181 i 185)*

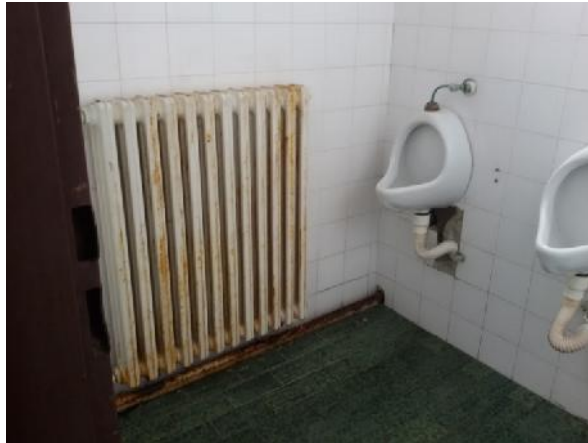
*Slika 204 – Loše stanje radijatora, cevi, zidne i podne keramike u muškom toaletu (foto 189)*

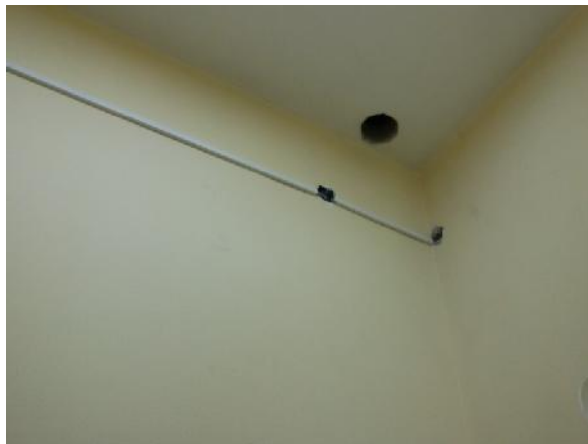
*Slika 205 – Rupe u zidu i plafonu (u ionica tehni kog) (foto 193)*

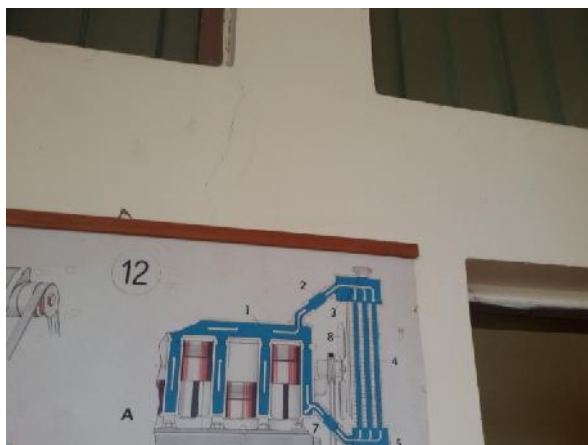
*Slika 206 – Vertikalna pukotina u uglu prozora (u ionica tehni kog) (foto 194)*

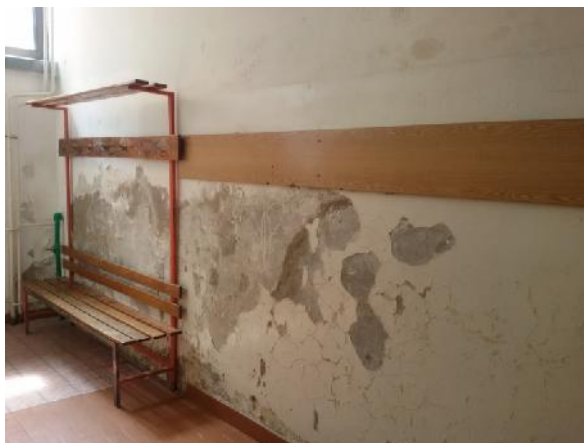
*Slika 207 – Površinsko oštećenje i odlamanje maltera zida izme u osa “F” i “H” (muška svla ionica) (foto 203)*

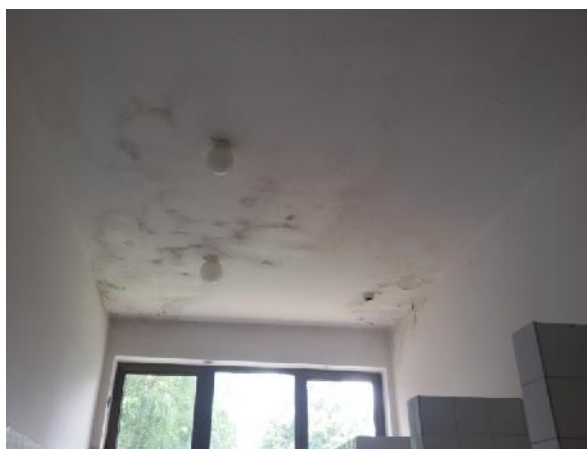
*Slika 208 i Slika 209 – Oštećenja u ženskoj svla ionici - površinsko oštećenje i odlamanje maltera zida i plafona izme u osa “F” i “H” (foto 204 i foto 205)*

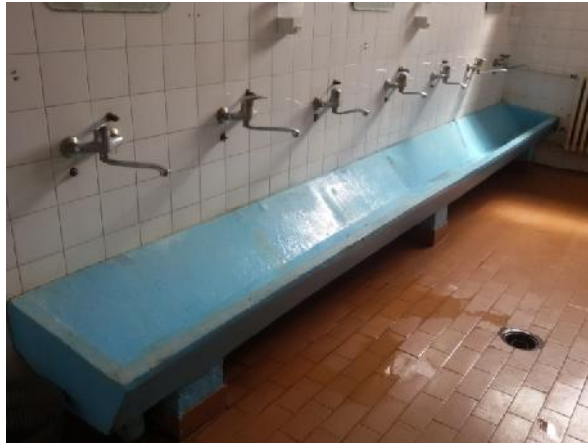
*Slika 210 – Prikaz betonskog korita u lošem stanju – predviđeno za rušenje; većina slavina nije u funkciji, keramičke pločice u lošem stanju (foto 206)*

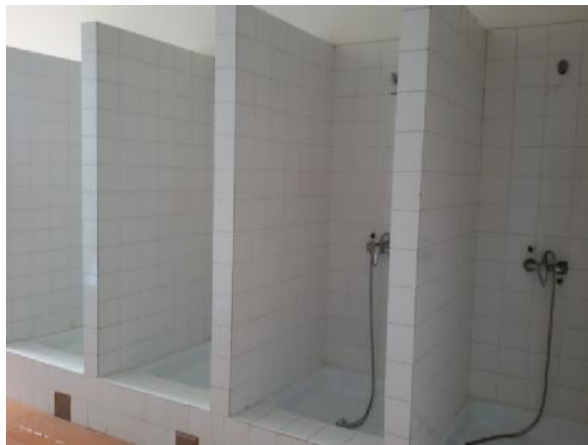
*Slika 211 – Prikaz tuševa u lošem stanju – predviđeno za rušenje (tuš kabine nemaju vrata, ne postoji topla voda, tuševi nisu u funkciji) (foto 207)*

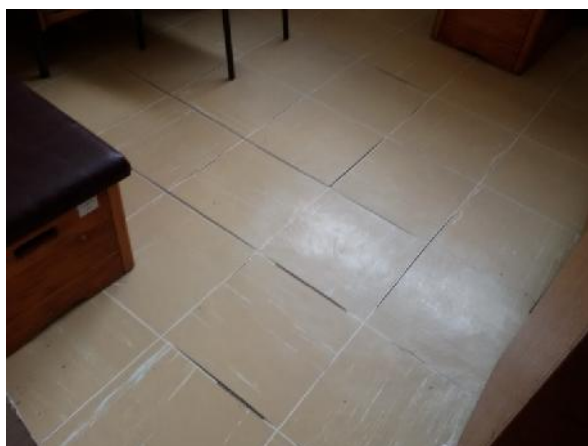
*Slika 212 – Oštećenje pod (kabinet fizičkog) (foto 228)*

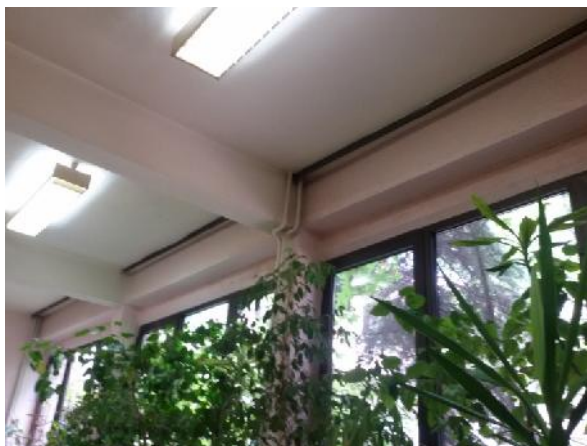
*Slika 213 – Pojava kondenza na mestu horizontalne grede iznad prozora u zidu u osi “10” izme u osa “F” i “H”(trpezarija) (foto 234)*

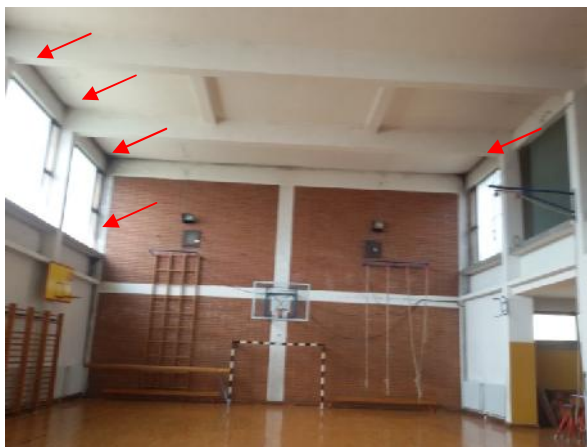
*Slika 214 – Pojava kondenza na mestu spoja spoljašnjih zidova i tavanice i me usobnog spoja spoljašnjih zidova(sportska hala) (foto 249)*

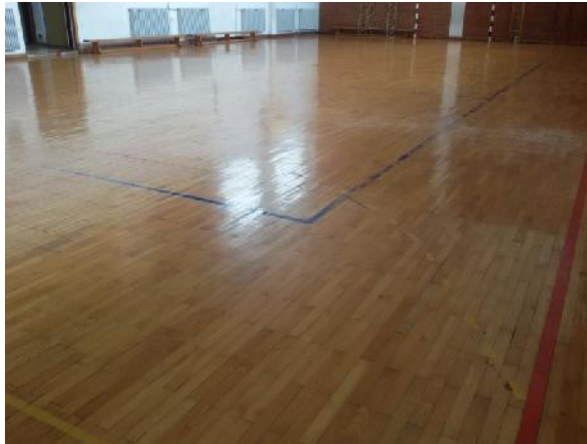
*Slika 216 – Izgled postojeće parketa (sportska hala) (foto 251)*

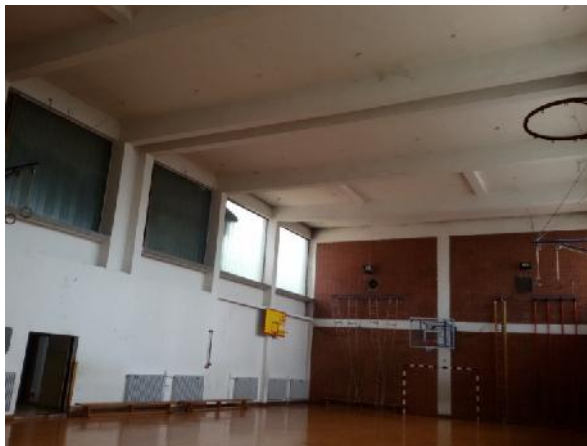
*Slika 217 – Izgled postojeće parketa, oštećenja zidova i plafona (sportska hala) (foto 252)*

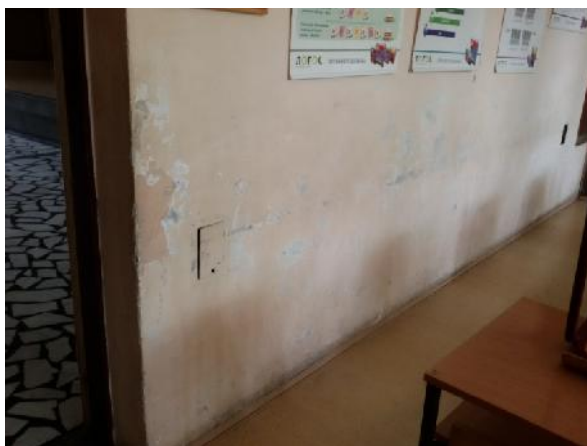
*Slika 218 – Oštećenje površinskih slojeva zida u osi “L” između osa “5” i “7” (u ionici muzičkog) (foto 261)*

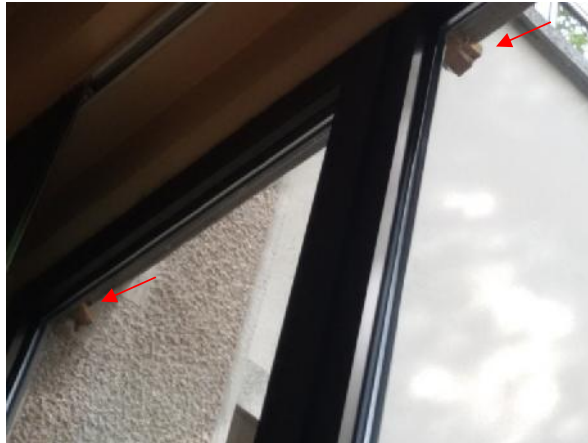
Slika 219 – Prikaz zaostalih ko i a na spoju prozora i konstrukcije objekta u osi “J” izme u osa “6” i “8”(u ionica muzi kog) (foto 262)
